ESTUDO DOS PROCESSOS DE FISSURAÇÃO EM OBRAS EM ALVENARIA DE
VEDAÇÃO DO PROGRAMA MINHA CASA MINHA VIDA FAIXA (2) DOIS.

2019

Trabalho de Conclusão de Curso (TCC) II elaborado e apresentado como requisito parcial para obtenção do título de bacharel em Engenharia Civil pelo Centro Universitário Luterano de Palmas (CEULP/ULBRA).

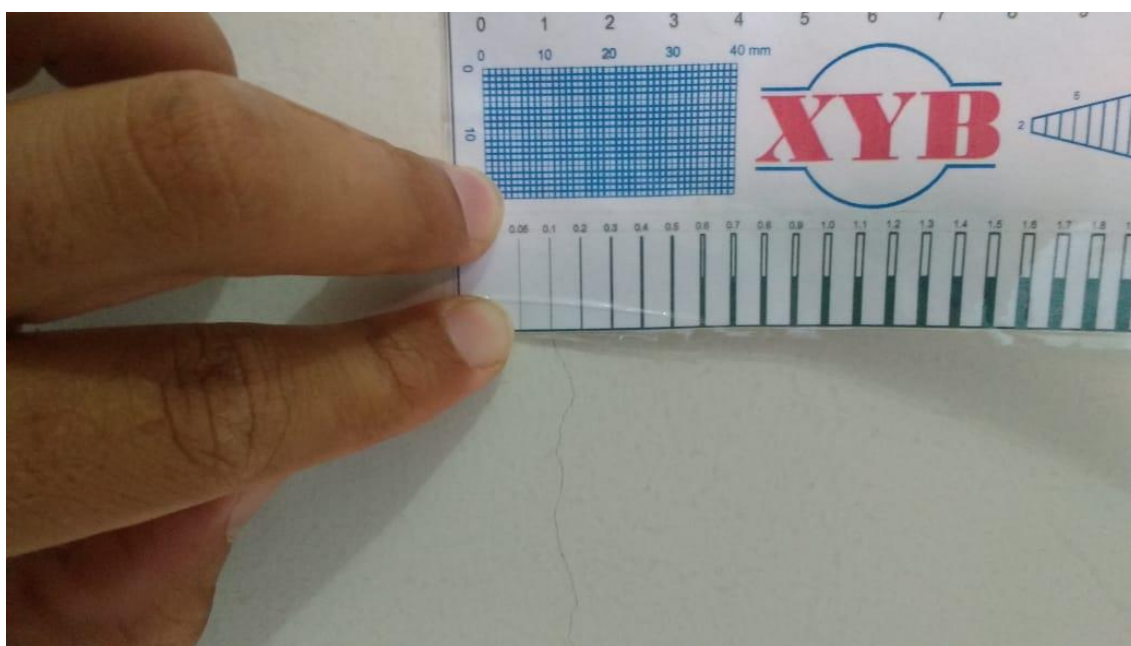
Imagem 16 – Aferição da fissura com fissurômetro.

A respeito da abertura, foram comparado com o auxílio de um fissurômetro, a espessura da fissura. Desse modo foram consideradas fissuras as que tiverem abertura de até 0,2 mm, ou em micro fissuras as que forem inferiores a 0,05mm, conforme imagem a seguir.
