**ANÁLISE DAS MANIFESTAÇÕES PATOLÓGICAS EM OBRAS DE ARTES ESPECIAIS:**

Um estudo das ocorrências na ponte sobre o Rio Tocantins em Porto Nacional-TO

Trabalho de Conclusão de Curso (TCC) II elaborado e apresentado como requisito parcial para obtenção do título de bacharel em Engenharia Civil pelo Centro Universitário Luterano de Palmas (CEULP/ULBRA).

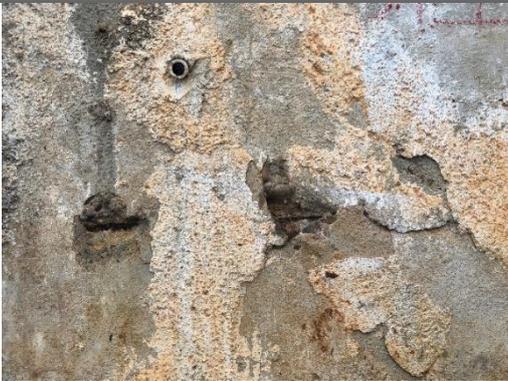
Elemento	Situação	Figura
Pilar 1	Carbonatado

A corrosão originou-se devido a múltiplas causas, dentre elas: cobrimento inadequado, concreto muito poroso, fissuras em decorrência de outras manifestações patológicas e infiltração.

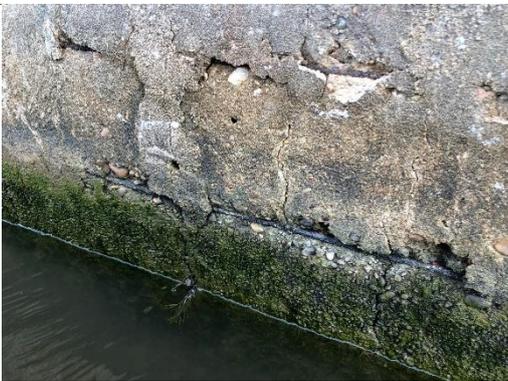
Pilar 2	Carbonatado

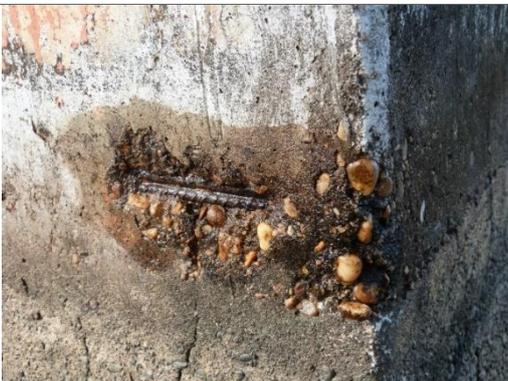
Pilar 3	Carbonatado

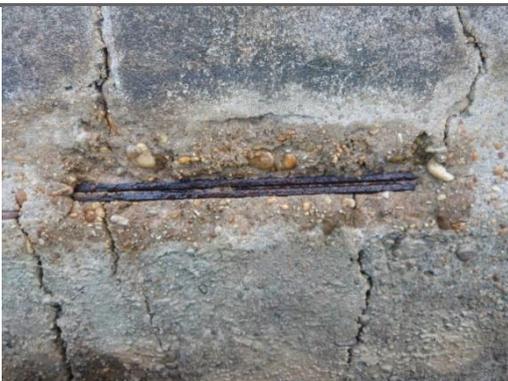
Elemento	Situação	Imagem
Pilar 4	Carbonatado

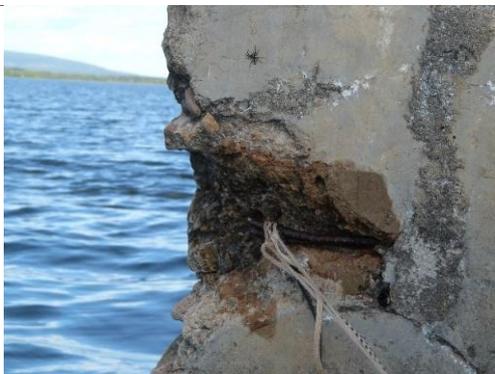
Pilar 5	Carbonatado

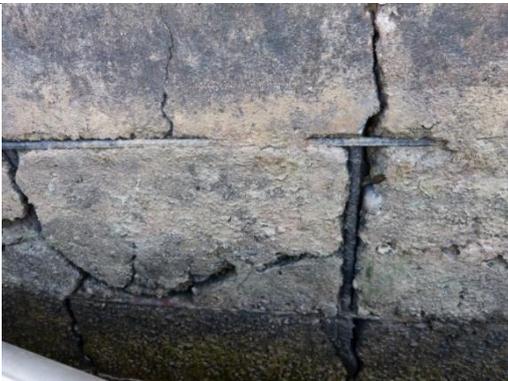
Pilar 6	Carbonatado

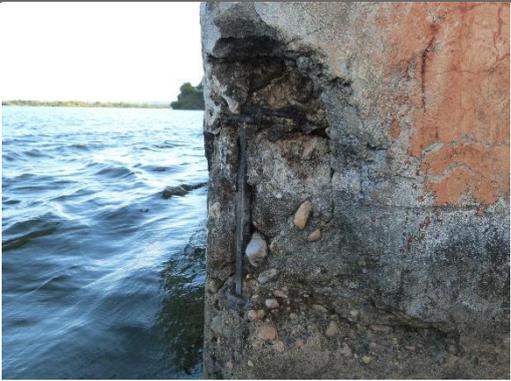
Em função dos impactos ocasionados pelas embarcações, o cobrimento de algumas armaduras do pilar 7 foi comprometido, apesar do cobrimento atender a especificação da norma vigente na época de projeto, as armaduras ficaram expostas aos agentes agressivos, acelerando o processo de corrosão.

Elemento	Situação	Imagem
Pilar 7	Carbonatado

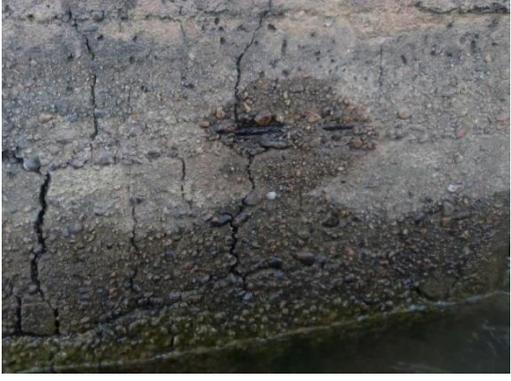
Pilar 8	Carbonatado

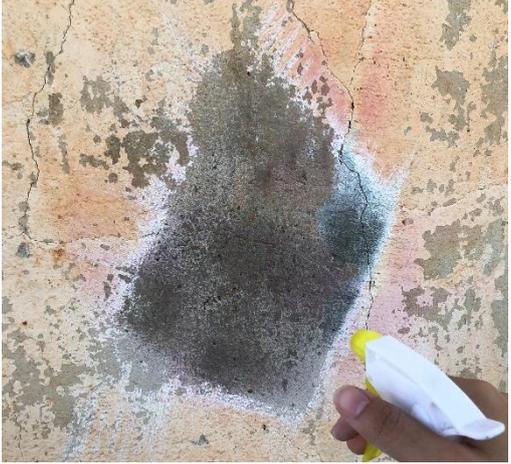
Pilar 9	Carbonatado

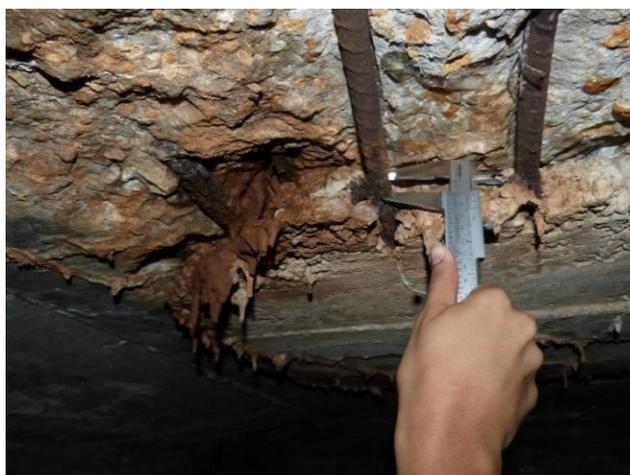
Dessa forma, com o intuito de avaliar e classificar o nível de deterioração da estrutura, foram medidas as seções de aço no interior dos caixões (Figura 22), com o auxílio do paquímetro analógico Mitutoyo, para avaliar se essas apresentaram perda. Tais medições foram feitas apenas nos caixões devido a facilidade de acesso.

Figura 22 – Medição da seção de aço com utilização do Paquímetro analógico Mitutoyo, Caixaõ P5LD2

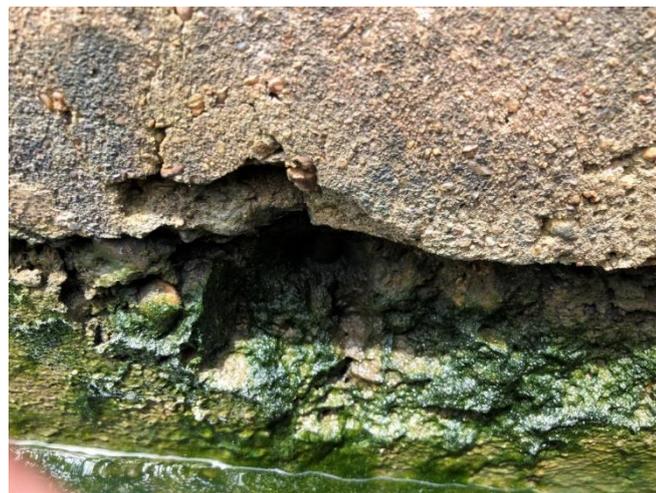
A sintomatologia observada para o diagnóstico foi a ocorrência de manchas esverdeadas e micro vegetais (Figura 34) na superfície do concreto. A manifestação dessas patologias, é oriunda do contato direto com a água, sendo proliferada devido a porosidade do concreto. Apesar de não comprometer a OAE estruturalmente, tais manifestações deterioram o revestimento.

Figura 34 – Sintomatologia observada para identificação de bolor e limo nos pilares

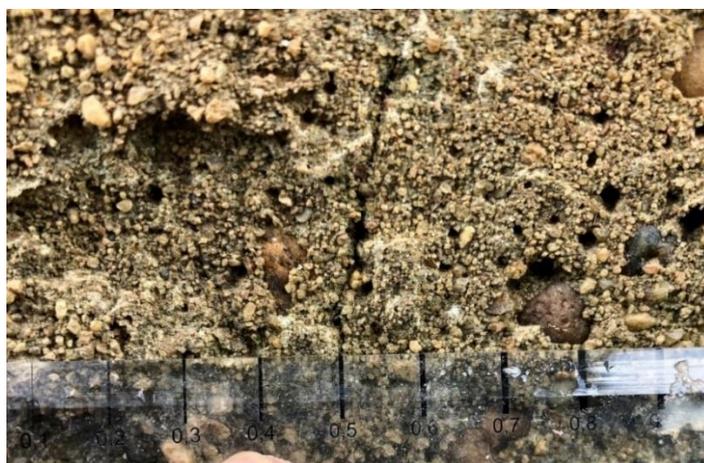
Notou-se que a causa de tal problemática foi a dosagem inadequada do concreto, com a utilização de seixo rolado como agregado (Figura 36), pois o mesmo não possui resistência aos esforços o qual é submetido. A constância do processo de erosão resultou na exposição do agregado, evoluindo ainda para o surgimento de buracos em alguns, contribuindo para a penetração de agentes agressivos.

Figura 36 – Visualização do seixo rolado utilizado como agregado

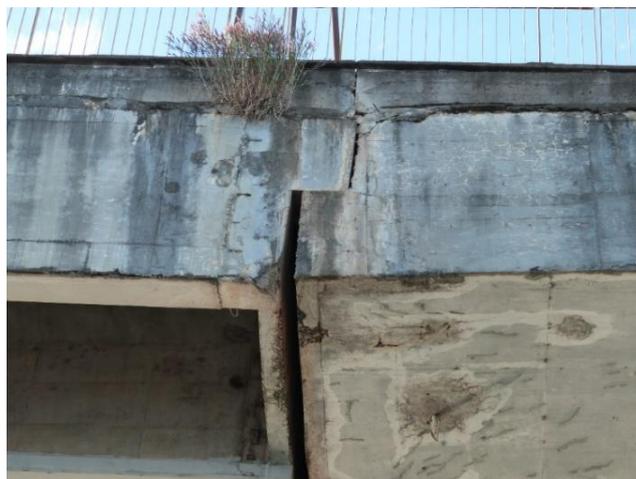
Os apoios das vigas intermediárias são em dente Gerber, com aparelhos de apoio de Neoprene fretados. Os mesmos estão situados nos encontros das juntas e apresentam deterioração visível. O processo de infiltração d'água também aceleram o processo corrosivo nos dentes e danificam os aparelhos de apoio

Figura 45 – Gerber situado entre os pilares P1 e P2

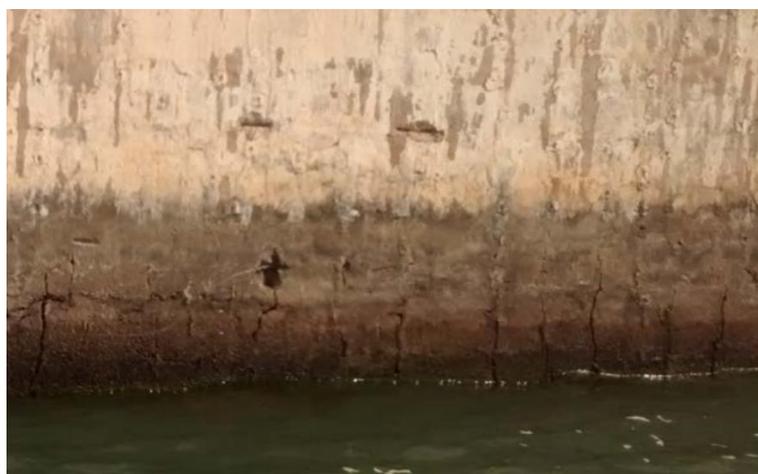
Figura 52 - Face do pilar P6 em 2016

Nota-se que houve um aumento considerável, comprovando a atuação contínua da RAA na estrutura, reafirmando a sua Classificação como Crítica, de acordo com a ABNT NBR 9452:2016, haja vista o seu elevado grau de deterioração, apontando problema de risco estrutural e funcional.

Observando-se visualmente os registros feitos pelo LSE e os deste estudo, foi possível verificar que as demais manifestações patológicas (corrosão das armaduras, bolor e limo, erosão, impacto de embarcações e reparo inadequado) atuam continuamente neste elemento, agravando a sua deterioração.

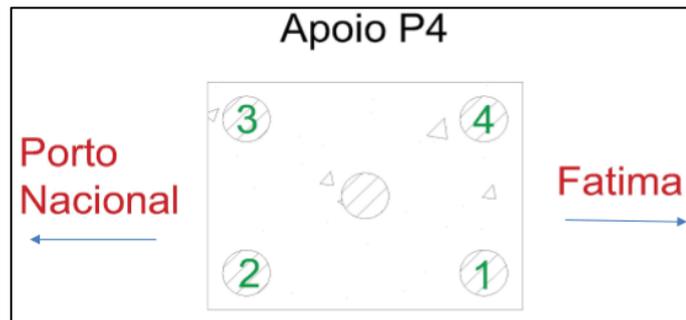
Figura 54 - Tubulões do bloco do apoio P4

Ao analisar os resultados das inspeções submersas desenvolvidas pelo LSE, constatou-se que os danos permaneceram estáveis de 2003 a 2016, sem a manifestação de novos fendilhamentos, conforme Tabela 29. A nomenclatura adotada para os tubulões durante as inspeções foi apresentada na Figura 54.

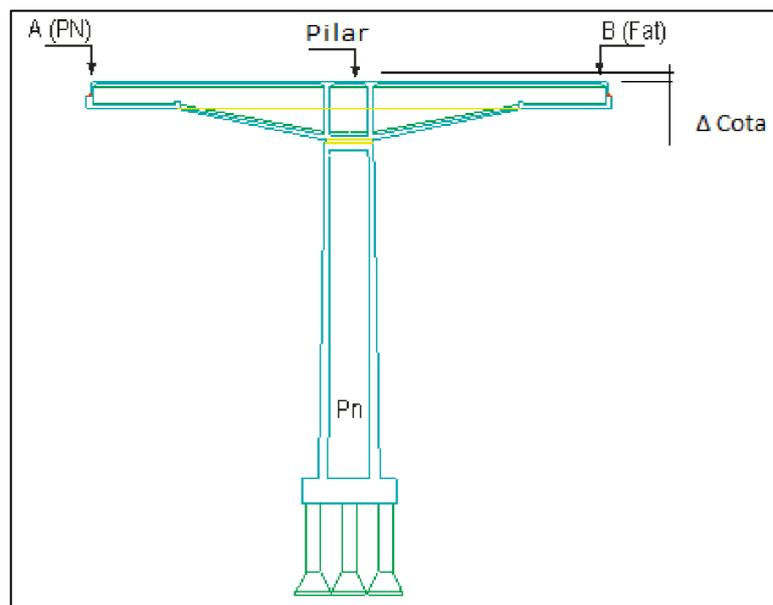
Figura 58 - Cotas adotadas para avaliar o deslocamento dos balanços

A fim de avaliar os deslocamentos apresentados apenas nas extremidades dos balanços, foram calculadas as diferenças entre cotas medidas nas juntas do dente Gerber, situadas nas extremidades A e B, representadas na Figura 58. Esses valores foram calculados para 2003, 2010 e 2016 e comparados entre si para isolar o deslocamento relativo das extremidades dos balanços.

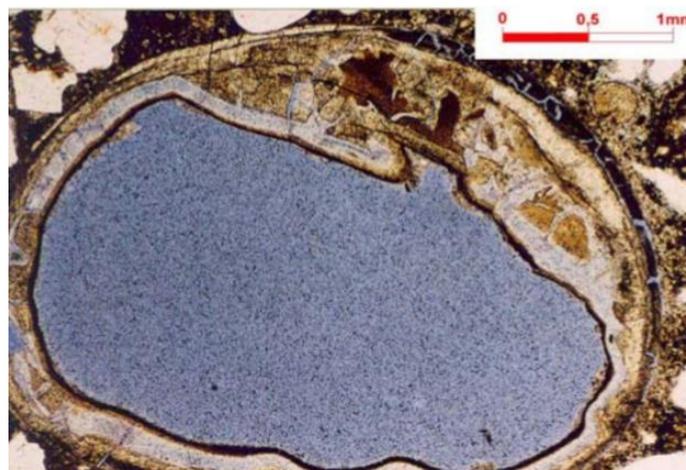
Por meio da análise petrográfica foi possível identificar bordas de reação na pasta cimentícia (Figura 59), fraturas submilimétricas preenchidas por gel, “línguas de gel na pasta, com origem em agregados graúdos, raros cristais de calcita dispersos, cristais micrométricos de portlandita e fraca a moderada carbonatação.

Figura 59 - Bolhas de ar aprisionado com núcleo vazio e borda preenchida por gel de reação álcali-silica

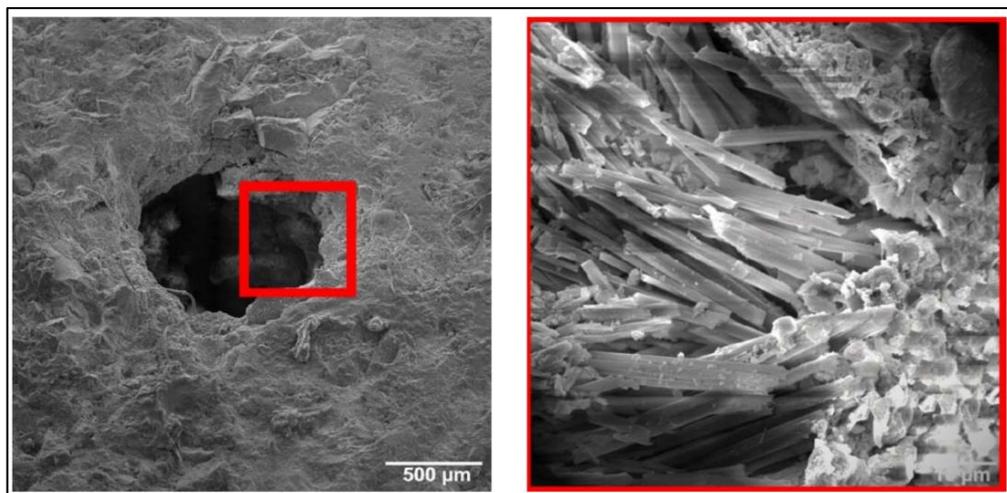
Durante a análise mineralógica por difratometria de raios-X foi identificada a presença de produtos que podem se formar devido a RAA, sendo eles a etringita (Figura 60) e o carbonato.

Figura 60 - Vazio preenchido parcialmente por etringita

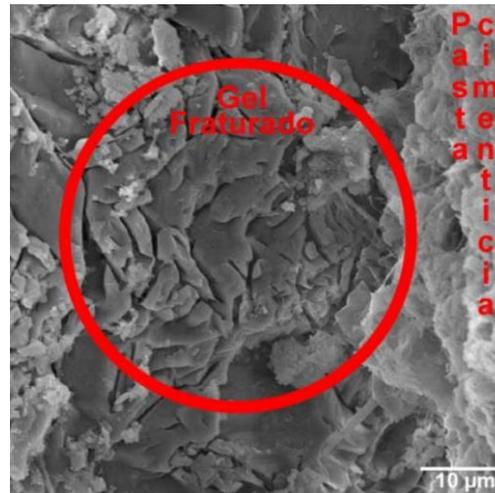
Diante a MEV confirmou-se a presença da RAA. Através das análises feitas no P4-05 e P4-05B identificou-se a existência de um gel (Figura 61) formado por cálcio, potássio e silício entre a pasta cimentícia e o agregado graúdo.

Figura 61 - Pasta cimentícia com gel fraturado
