ESTUDO DO ESTADO DE CONSERVAÇÃO DE PONTES: Caso da Cidade de Porto
Nacional - TO

Trabalho de Conclusão de Curso (TCC) II elaborado e apresentado como requisito parcial para obtenção do título de bacharel em Engenharia Civil pelo Centro Universitário Luterano de Palmas (CEULP/ULBRA).

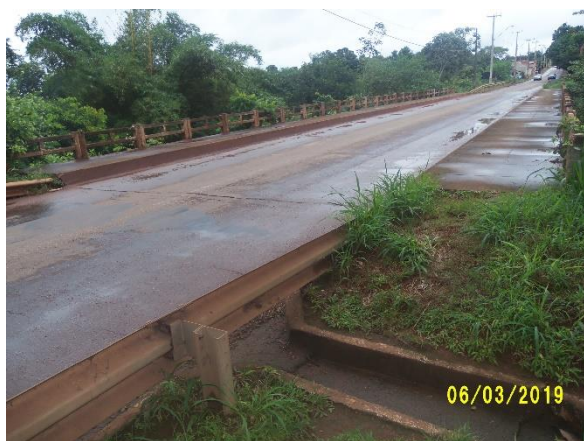
Figura 22: Vista dos elementos complementares

Observou-se que a sinalização horizontal está um pouco apagada, o pavimento possui algumas ondulações e buracos que causam empoçamento de água. A figura 22 ilustra esses dados.

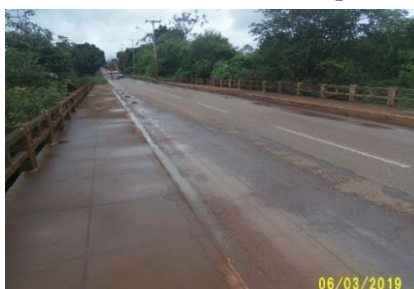
Figura 31: Vista dos elementos complementares

Os elementos complementares dessa estrutura estavam semelhantes aos da estrutura anterior. Diferindo na sinalização horizontal por estar um pouco melhor e no pavimento que aparentou estar um pouco mais desgastado e com mais acúmulo de água nas laterais. Conforme a figura 31.

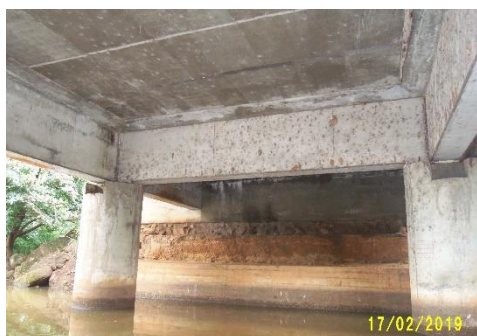
Figura 34: Laje da Ponte da Rua Dom Alano

Na inspeção visual realizada percebeu-se que na laje da estrutura há manchas brancas, algumas fissuras, manchas de umidade e formação de bolores, conforme mostra a figura 34.

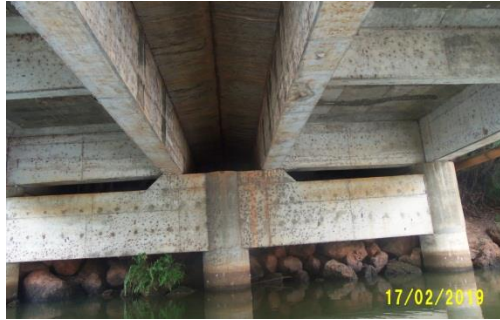
Figura 43: Visão da parte inferior da superestrutura da Ponte da Av. Joaquim Aires

Nas lajes da ponte verificaram-se fissuras transversais ao eixo longitudinal das longarinas com formação de eflorescências e formação de estalactites em alguns pontos. A figura 43 mostra uma visão ampla de parte da parte inferior da ponte.

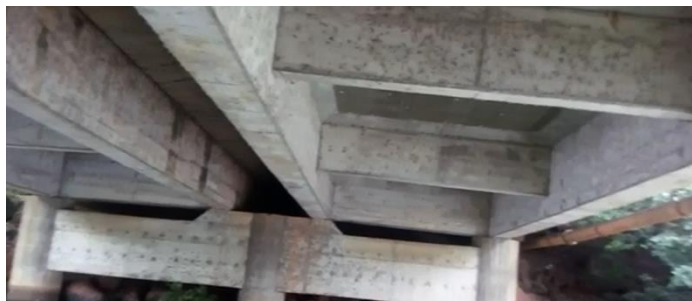
Figura 47: Vista das vigas transversinas

As vigas transversinas não apresentaram sintomas graves apenas algumas fissuras superficiais, manchas de umidade próximas à laje e fuligem atmosférica. A figura 47 mostra algumas dessas vigas, as demais se encontravam em situação parecida.

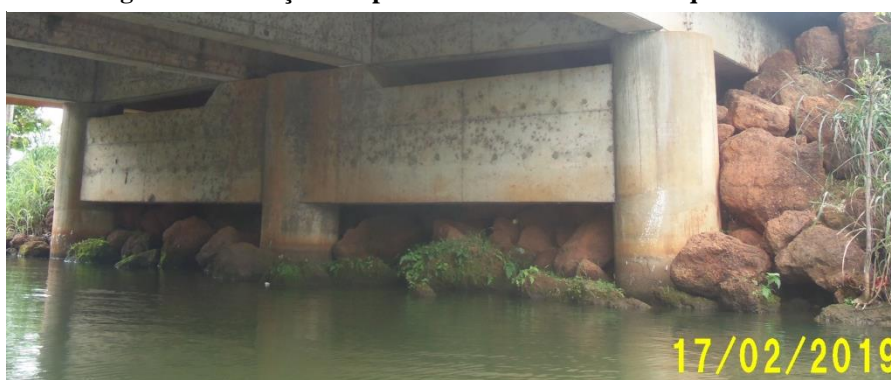
Figura 48: Situação dos pilares da Ponte da Av. Joaquim Aires

Nos pilares foram encontrados erosões na parte que fica em contato com a água. As fissuras detectadas eram superficiais e os pilares não tinham pontos com armadura exposta. Na figura 48 podem ser vistos os pilares P3, P4 e P5 da esquerda para a direita (representados no croqui da figura 42).

As vigas travessas também aparentavam boas condições; um único detalhe a observar foi na viga travessa 3 que possui uma pequena área com concreto quebrado. Na figura 48 também pode ser visto este detalhe.

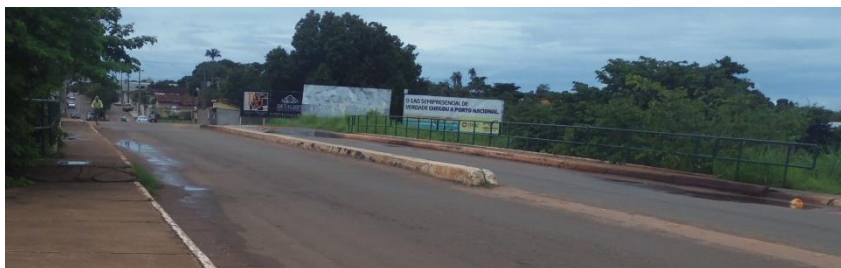
Figura 49: Vista dos elementos complementares da Ponte da Av. Joaquim Aires

Na Ponte da Av. Joaquim Aires foi verificado que os guarda-corpos estavam em boas condições; e o pavimento encontrava-se com poucas ondulações e fissuras, assim como as calçadas. A figura 49 mostra a situação destes elementos complementares.

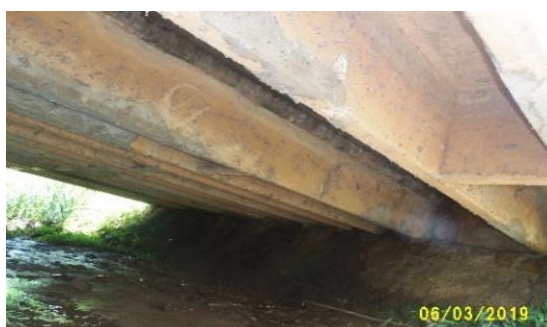
Figura 53: Reparos realizados na Ponte da Av. Monte do Carmo

Na inspeção realizada foi possível constatar que aparentemente alguns reparos já foram feitos nas vigas. Na figura 53 as partes com cores mais claras de cinza são, aparentemente, de argamassas usadas para reparos. Percebe-se também que as vigas ficam bem próximas da água que passa pelo canal da nascente.

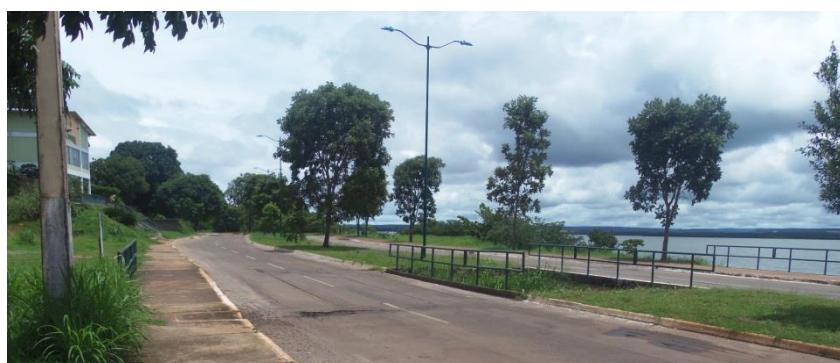
Figura 54: Vista dos elementos complementares da Ponte da Av. Monte Do Carmo

Na figura 54 tem-se uma vista ampla dos elementos complementares da Ponte da Av. Monte do Carmo. Observa-se que os guarda-corpos estão com pintura e sem rompimentos. Além disso, há sinalização vertical.

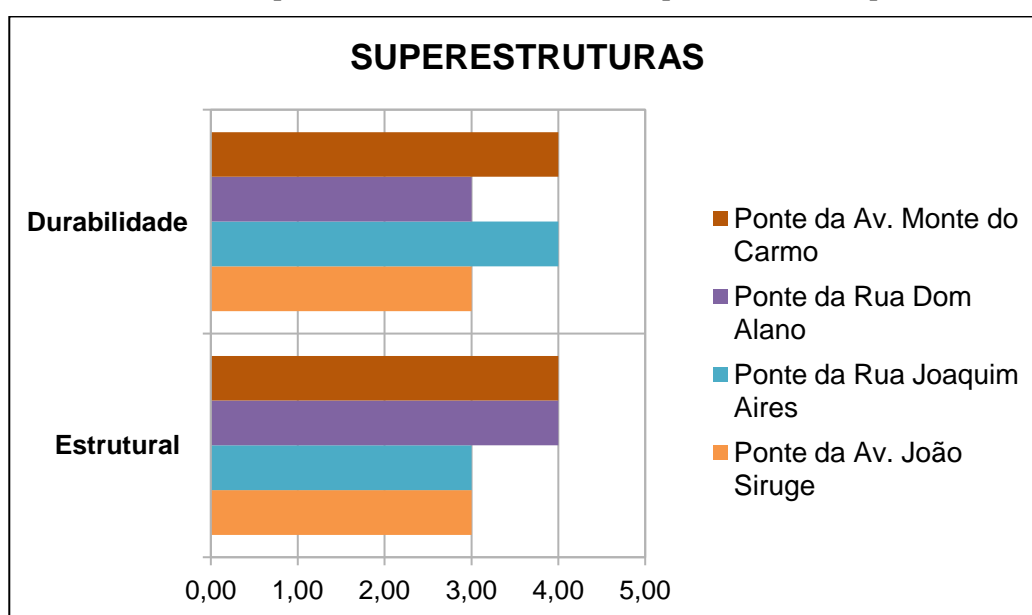
Gráfico 1: Comparativo das menores notas das superestruturas das pontes

De acordo com o gráfico 1 as Pontes da Rua Joaquim Aires e da Av. João Siruge receberam as menores notas na superestrutura segundo os parâmetros estruturais. Neste caso, recomenda-se o acompanhamento dos problemas destas pontes, pois em médio prazo intervenções podem ser necessárias nestas OAE's. As demais pontes – Ponte da Av. Monte do Carmo e Ponte da Rua Dom Alano – ficaram com a nota quatro, que segundo a NBR 9452:2016 caracteriza boa condição.

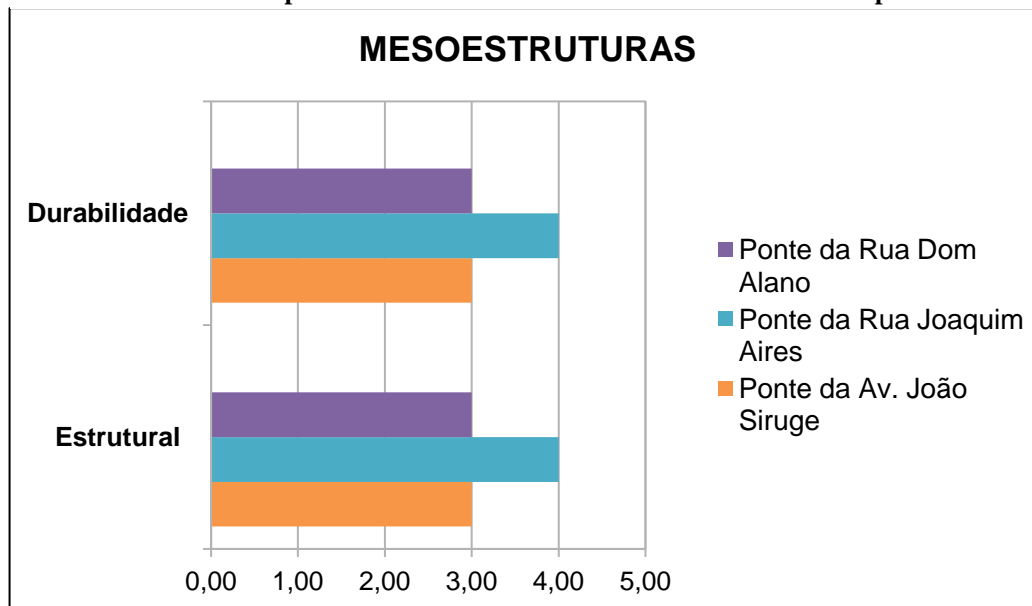
Gráfico 2: Comparativo das menores notas das mesoestruturas das pontes

Conforme mostrado no gráfico 2, as pontes da Rua Dom Alano e Ponte da Av. João Siruge receberam as menores notas no critério de durabilidade e no critério estrutural. Nestas pontes, a nota 3 caracteriza situação regular segundo a NBR 9452:2016, portanto devem ter prioridade na sequência de reparos e devem ser acompanhadas para analisar a possibilidade de intervenções futuras.

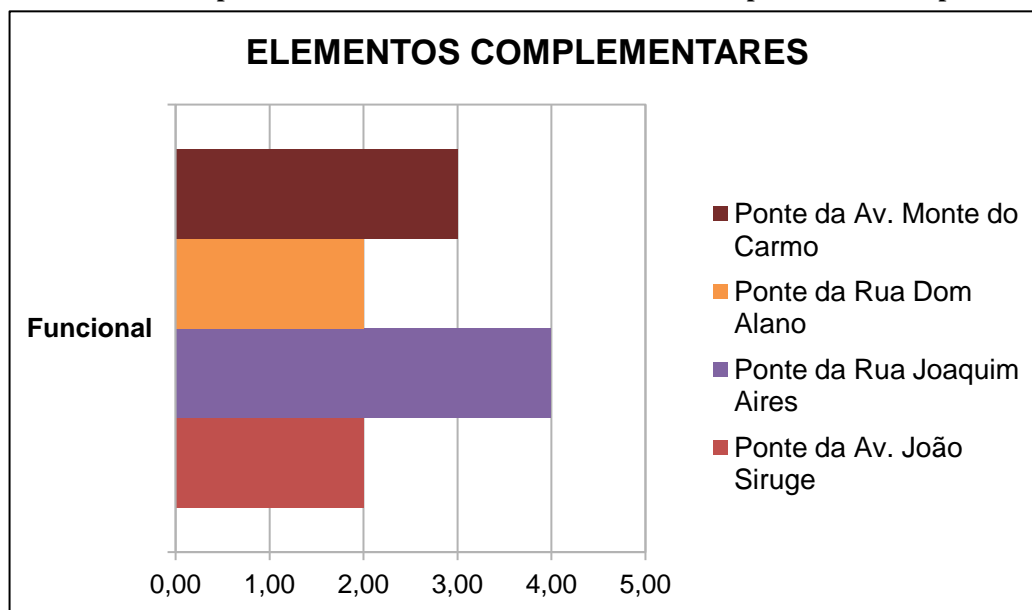
Gráfico 3: Comparativo das menores notas dos elementos complementares das pontes

Quanto aos aspectos funcionais, as pontes da Av. João Siruge e da Rua Dom Alano apresentaram pior situação. O gráfico 3 mostra que estas pontes receberam nota 2. Esta nota segundo a NBR 9452:2016 indica que as pontes se encontram em situação ruim e precisam de intervenções em curto prazo.
