**CENTRO UNIVERSITÁRIO LUTERANO DE PALMAS**

**MANIFESTAÇÕES PATOLÓGICAS RELACIONADAS A COLISÕES DE  
EMBARCAÇÕES NOS PILARES DA PONTE FHC - ESTUDO DE CASO**

Trabalho de Conclusão de Curso (TCC) II elaborado e apresentado como requisito parcial para obtenção do título de bacharel em Engenharia Civil pelo Centro Universitário Luterano de Palmas (CEULP/ULBRA).

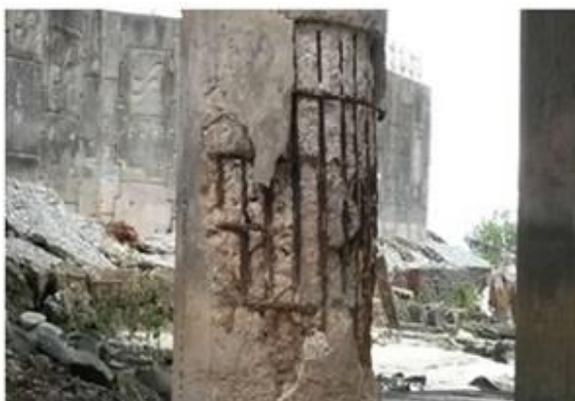
Figura 4 - Pilar em estado crítico de corrosão

Observa-se no pilar apresentado na figura 4 que as armaduras estão expostas e oxidadas devido ao deslocamento de concreto, que constitui a camada de cobertura ou de proteção das barras de aço.

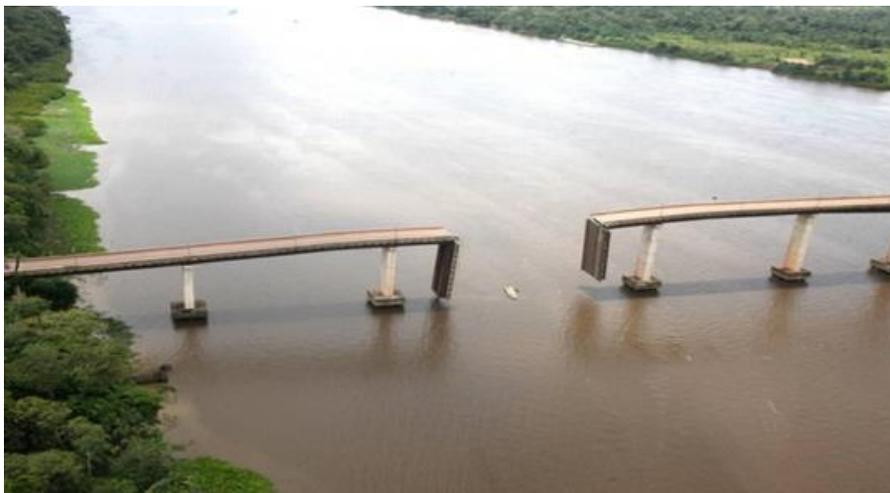
Figura 5 - Panorama aéreo da ponte após colisão

As Figuras 5 e 6 estão representando fotos do panorama aéreo da ponte e vista do tabuleiro, respectivamente, após a colisão de uma embarcação no maciço do pilar, em que a superestrutura veio a colapsar.

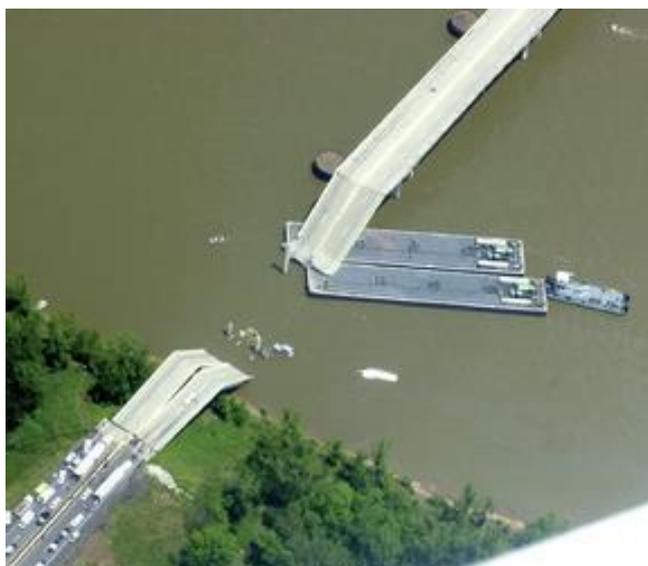
Figura 7 - Colapso da ponte I-40 em Oklahoma, em 2002

Outro exemplo de colapso ocasionado por choque de embarcação aconteceu nos Estados Unidos da América, conforme a Figura 7.
