CENTRO UNIVERSITÁRIO LUTERANO DE PALMAS

ANÁLISE DO PROCESSO DE MANUTENÇÃO E CONSERVAÇÃO DO PAVIMENTO DA ÁREA DE TAXIAMENTO DE AERONAVES NO AEROPORTO DE PALMAS-TO

Trabalho de Conclusão de Curso (TCC) II elaborado e apresentado como requisito parcial para obtenção do título de bacharel em Engenharia Civil pelo Centro Universitário Luterano de Palmas (CEULP/ULBRA).

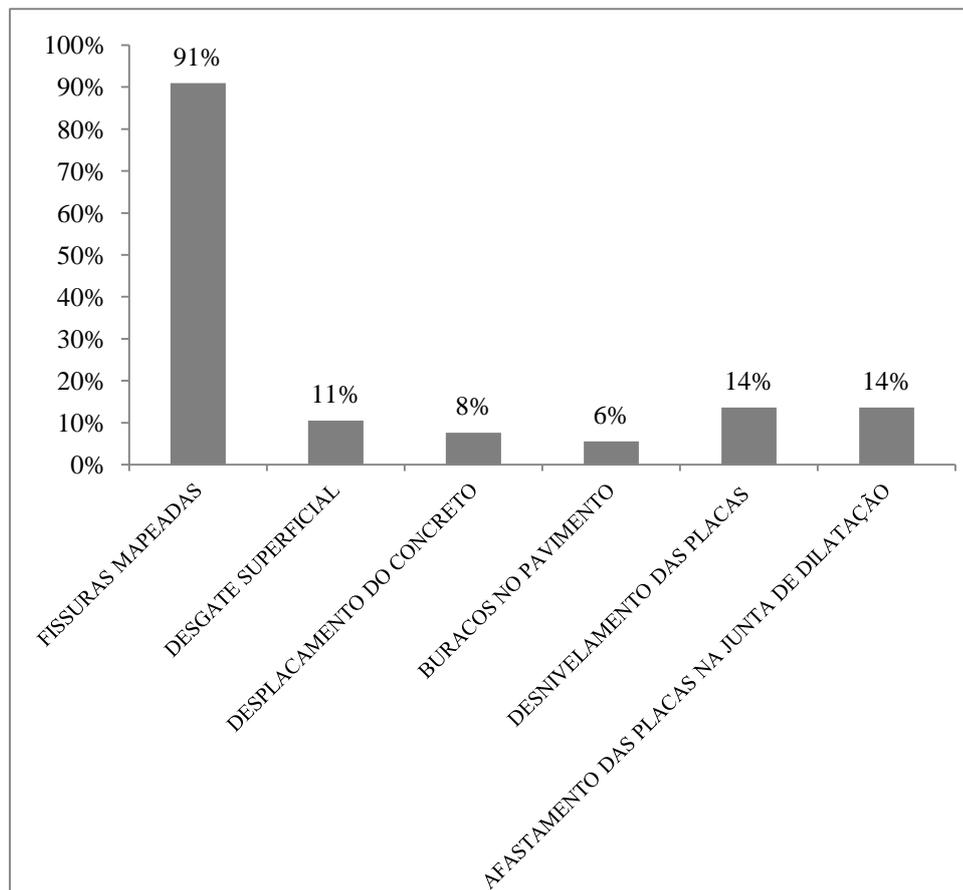
Figura 11 – Gráfico da área afetada por anomalias pavimento Rígido (%).

Através das inspeções realizadas no pavimento de concreto para identificação das manifestações patológicas existentes foi possível identificar algumas anomalias estas que comprometem a vida útil do pavimento. Que está apresentada na Figura 11 de acordo com alguns dados levantados e anotados assim identificando a dimensão da área afetada de acordo com a anomalia.

A Figura 11 apresenta o gráfico das anomalias presentes no pavimento de concreto bem como a área afetada em porcentagem de acordo com a anomalia identificada. Não foi retirada amostra para este levantamento, sendo analisadas todas as 968 placas de concreto.

As trincas mapeadas localizadas no pavimento rígido, são as que mais atingiram o pavimento afetando 880 placas de concreto, e de acordo com a análise visual realizada as placas no qual não havia as fissuras mapeadas são as executadas no ano de 2010, conforme a Figura 12.

Conforme o gráfico da Figura 11 o levantamento das placas de concreto atingiu 132 placas causando desconforto no tráfego, e contribuindo para o afastamento das juntas de dilatação de acordo a Figura 13.

O desgaste superficial identificado é de origem física e o seu mecanismo também é físico, onde o processo de deterioração se deu pelo mecanismo de abrasão. Esta manifestação patológica atingiu 11% das placas de concreto conforme o gráfico da Figura 11.
