**“DIAGNÓSTICO DAS CONDIÇÕES FÍSICAS DO SISTEMA DE
TRANSPORTE COLETIVO DE PALMAS-TO.”**

Monografia apresentada como requisito parcial da disciplina de Trabalho de Conclusão de Curso II (TCC II) do curso de Engenharia Civil, orientada e assistida pela Prof.^a Elaine Maria da Silva Basso Chiesa.

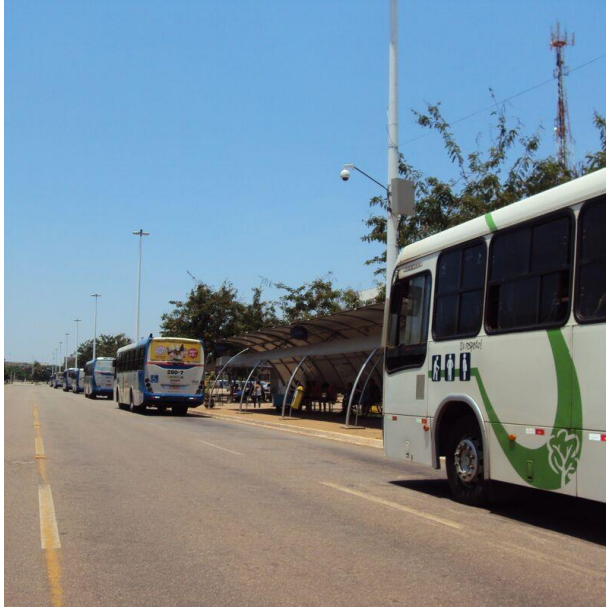
Figura 23 – Vista Norte/sul da Estação Apinajé, Palmas-TO

Nas figuras 23 e 24 observa-se a vista da Estação Apinajé sentido sul e norte respectivamente.

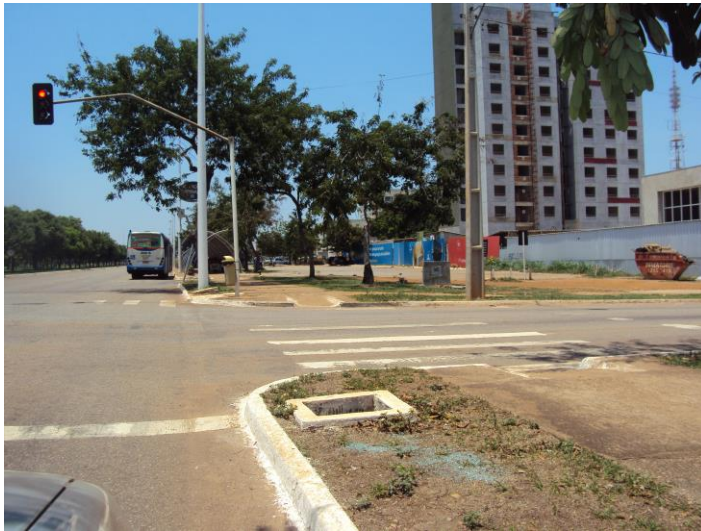
Figura 25 – Calçada e faixas de pedestres na Estação Apinajé, Palmas-TO

As faixas de pedestres nesta estação são localizadas apenas nos semáforos e ficam numa extremidade longa uma da outra, como se pode observar necessita de manutenção.

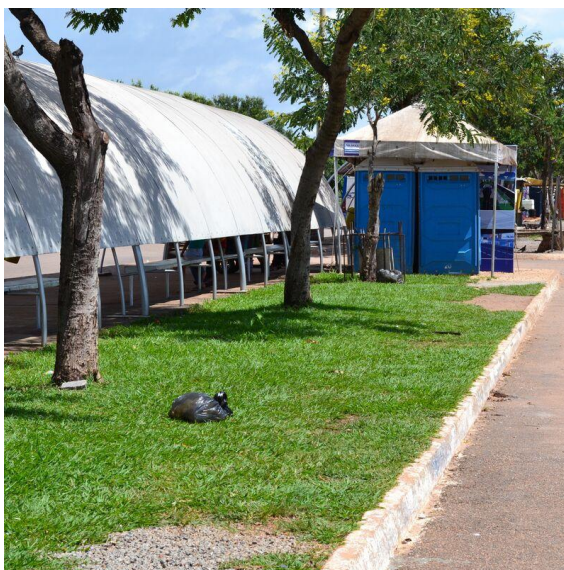
Figura 29 - Vista da calçada / banheiros químicos

Ao iniciar este trabalho foi localizado banheiros químicos conforme Figura 29, e que no presente momento foram retirados da Estação Apinajé. Os guichês de vendas de passagens não possuem piso tátil, e não estão em conformidade com a NBR 9050, no que diz respeito a altura máxima recomendada, que é de 0,90 m do piso e no mínimo 0,90m de extensão, conforme figura 30.

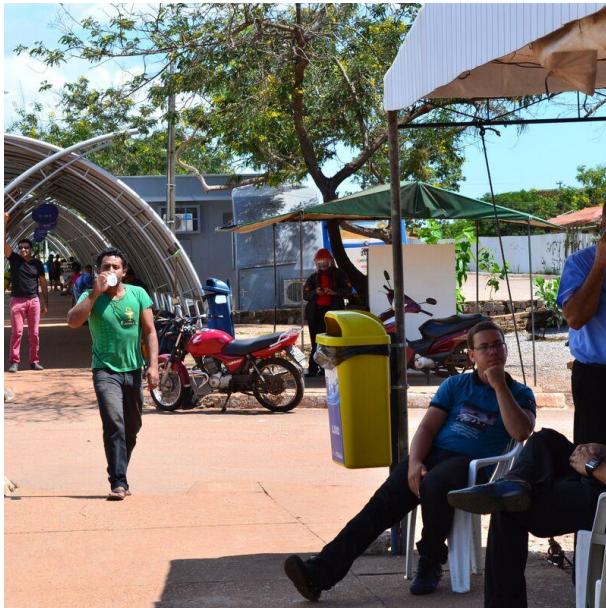
Figura 32 – Motorista na hora do descanso na Estação Apinajé, Palmas-TO

O ambiente de trabalho apresenta-se cada dia mais competitivo e com pressões para a produtividade cada vez maior. A pressa é constante e o ritmo acelerado, tanto no trabalho quanto fora dele. Assim, tanto as condições quanto o próprio ambiente de trabalho tornam-se por vezes prejudiciais à saúde e ao bem estar dos motoristas. Entre os problemas de saúde que afetam os trabalhadores, destaca-se atualmente o estresse, que é considerado fator de risco para várias doenças ligadas ao trabalho. Na figura 32 observa-se que os motoristas não possuem local para o referido descanso.

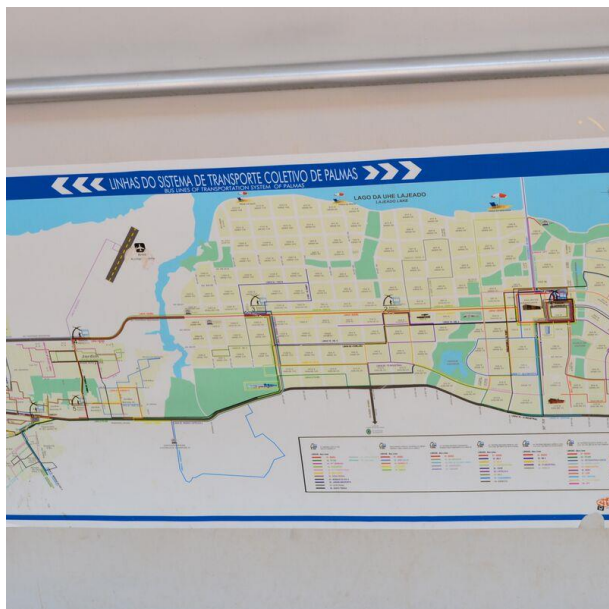
Figura 33 - Mapa localizador na Estação Apinajé, Palmas-TO

Em algumas das estações existem quadro de horário e o mapa localizador, que é o indicador de partida dos ônibus e o percurso que deve realizar. Na estação Apinajé esse quadro que é um ponto positivo, conforme podemos observar nas Figuras 33 e 34.

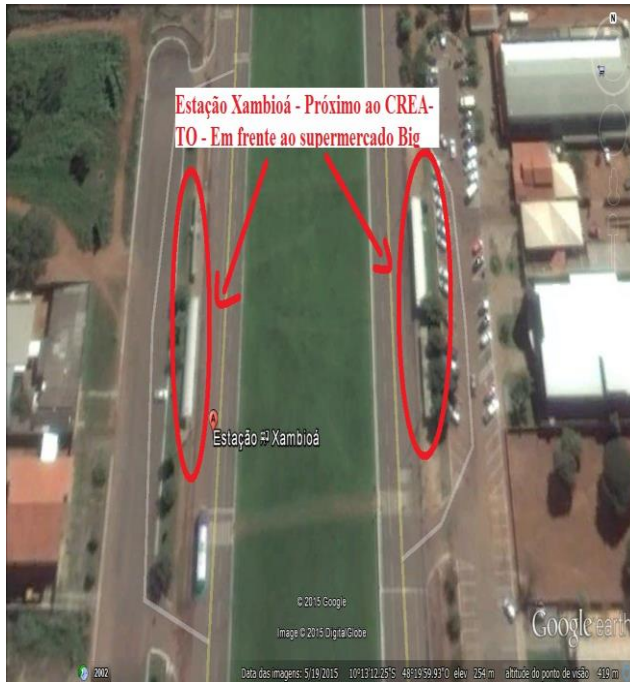
Figura 36 - Vista da Estação Xambioá, Palmas-TO

Nas figuras 36 e 37, observa-se a vista dos dois lados da Estação Xambioá, uma vista aérea através do Google Earth e outra através de foto manual pegando as duas alas.

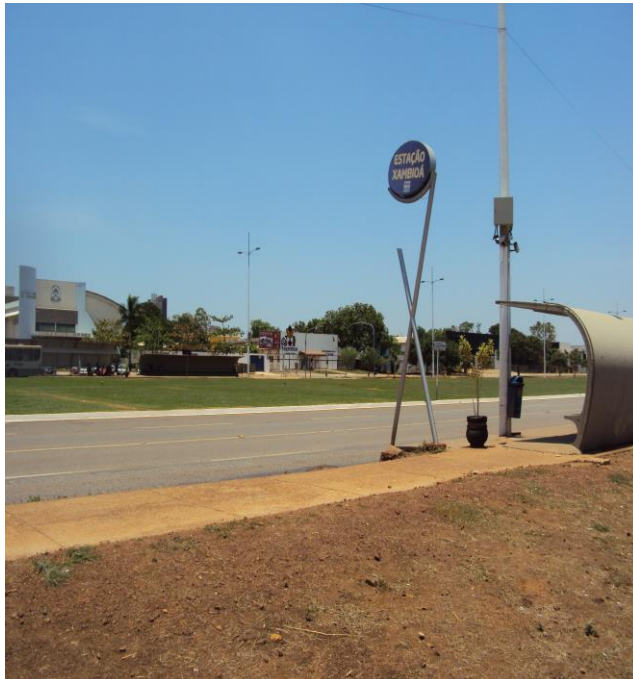
Figura 37 - Vista da Estação Xambioá, Palmas-TO

No início deste trabalho não havia câmaras de segurança na estação Xambioá na ala direita sentido norte/sul. Atualmente foram instaladas câmaras de segurança nos postes direcionadas apenas para a avenida o que ocorre dentro da estação tem menor visibilidade. As lixeiras não possuem coleta seletiva e também não tem o piso tátil. A referida estação não possui bebedouro.

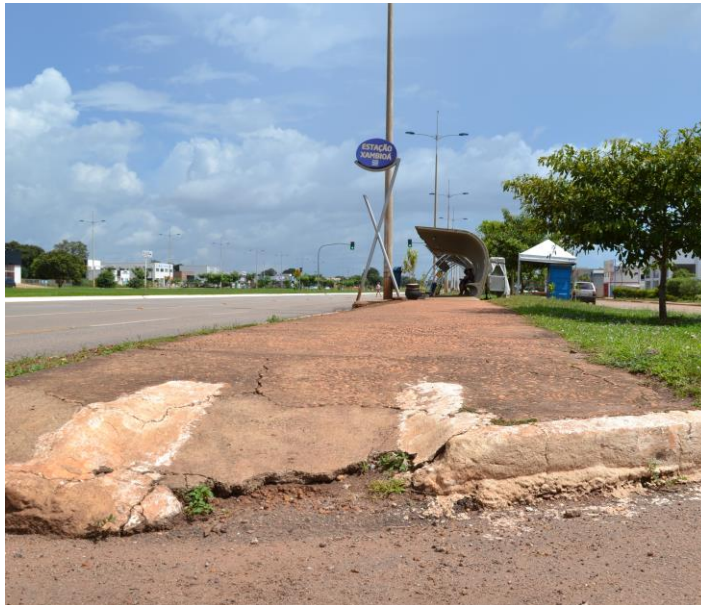
Figura 38 – Rampas na Estação Xambioá.

A Estação Xambioá não possui estrutura de mobilidade para as pessoas com necessidades especiais, por exemplo, um cadeirante desembarcar na ala direita da estação sentido norte, e necessitar atravessar a avenida para a ala esquerda não conta com rampas e as que existem faltam manutenção, não há rebaixamentos de meio fio e calçadas para atravessar o canteiro principal da avenida, conforme Figura 38.

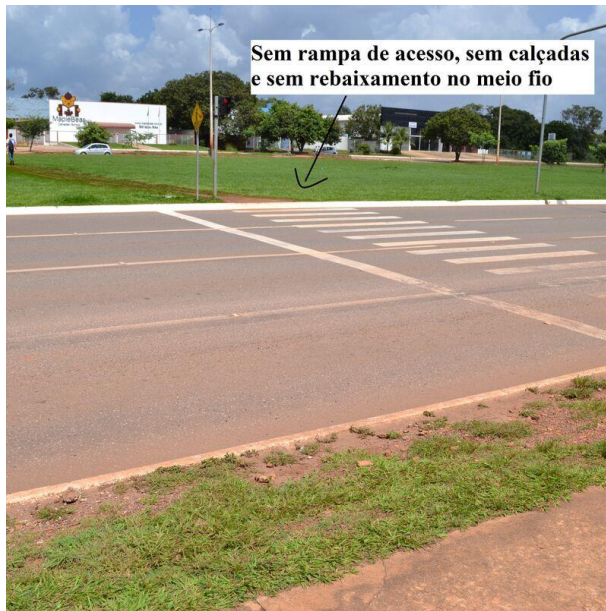
Figura 39 – Faixa de pedestre da Estação Xambioá, Palmas-TO

As faixas de pedestres nesta estação são localizadas nos semáforos que não há um tempo adequado para a travessia com segurança, não possuem rebaixamento de meio fio, conforme figura 39.

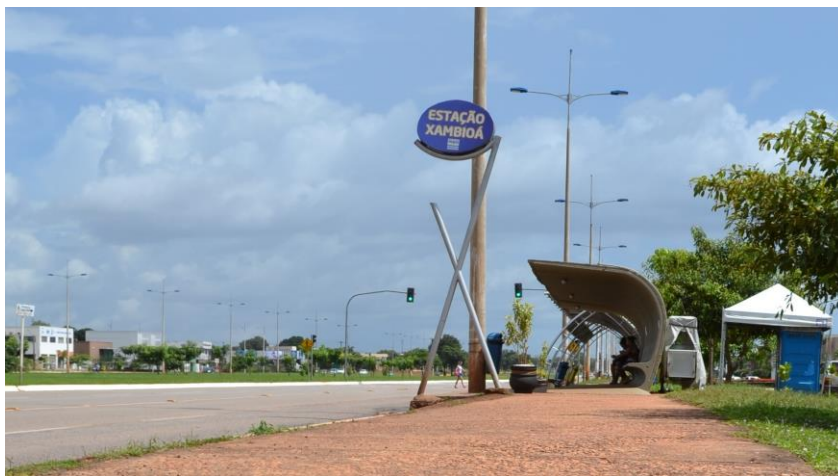
Figura 40 – Vista da calçada sentido sul/norte e banheiro químico

No início deste trabalho foi localizado banheiros químicos, conforme figura 40 e que no presente momento foram retirados da Estação Xambioá. Os guichês de vendas de passagens não possuem piso tátil, fica localizado ao lado da ala sul/norte da estação, e não há acessibilidade.

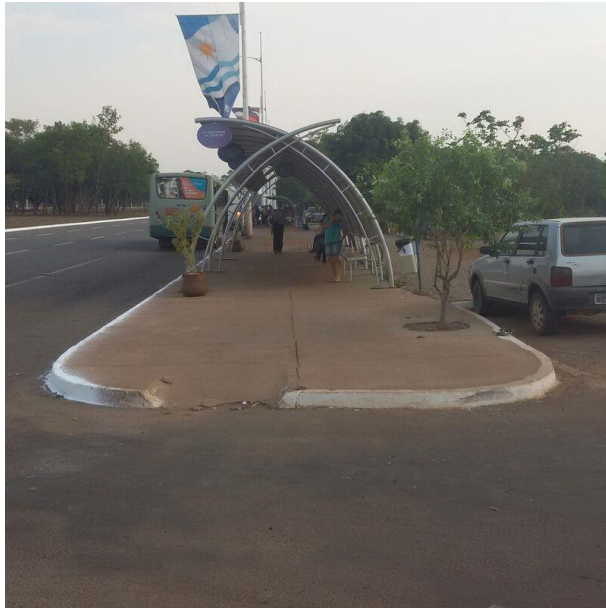
Figura 43 – Calçadas na Estação

Ao lado dos assentos fixos em rotas acessíveis deve ser garantido um M. R. (Módulo de Referência), sem interferir com a faixa livre de circulação, e que pelo menos sejam adaptáveis para acessibilidade. No caso, da estação Krahô é inexistente, conforme Figura 43.

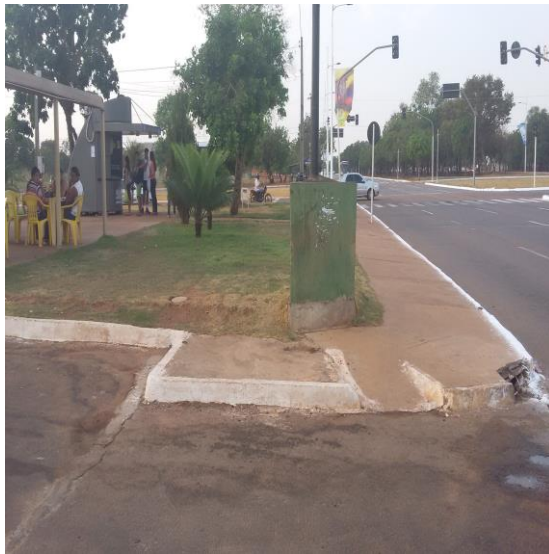
Figura 44 – Vista da calçada / Calçada e rampa com o guichê de vendas

O guichê de vendas de passagens fica distante do local de embarque e desembarque e não possuem piso tátil, a rampa não está em conformidade com a NBR 9050, é precária e totalmente sem acessibilidade.

O estudo na Estação Krahô, remeteu a percepção de demandas na área de mobilidade, bem como de acessibilidade. As rampas e as calçadas existentes necessitam de manutenção.

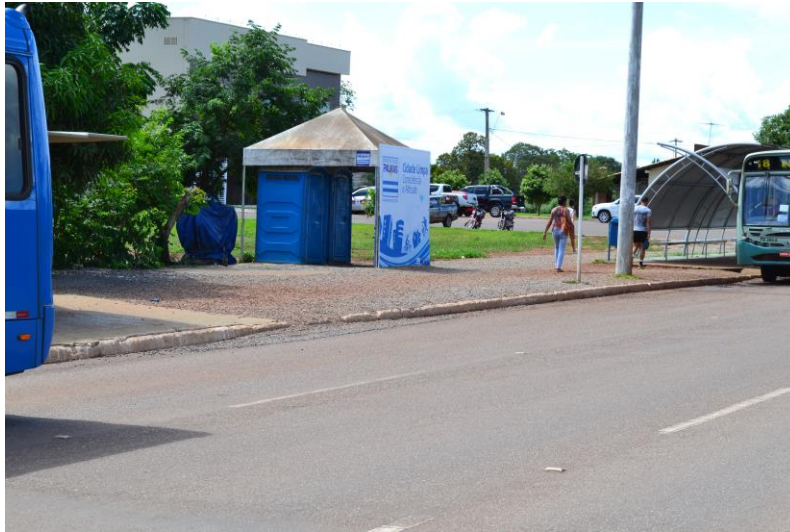
Figura 45 – Banheiros químicos

Quando este trabalho iniciou foram localizados banheiros químicos, mas no decorrer deste período foram retirados da Estação Krahô, conforme podemos observar na Figura 45. Em algumas das estações existem quadro de horário e o mapa localizador, que é o indicador de onde os ônibus saem e o trajeto dele. Na estação Krahô existe parcialmente e sem manutenção o quadro de horários. Mas existe a placa azul de localização de cada ônibus que é um ponto positivo, conforme Figura 46.

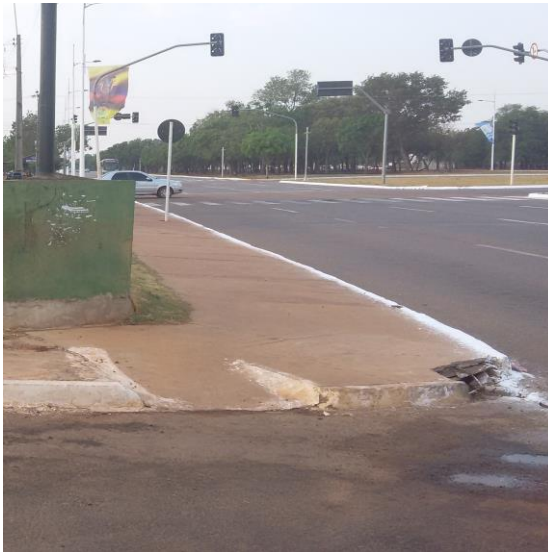
Figura 47 – Faixa de Pedestres na Estação Krahô, Palmas-TO

Não existem faixas de pedestres nesta estação, pois são localizadas apenas nos semáforos que ficam distantes das estações. Os usuários disputam lugar com os automóveis. As câmaras de segurança instaladas são direcionadas apenas para a avenida o que ocorre dentro da estação não é registrado. As lixeiras não possuem coleta seletiva e estão sem o aviso tátil. Não há bebedouros nesta estação.

Na figura 47 observa-se que as rampas estão obstruídas por placas de propagandas e falta realizar manutenção nas rampas e calçadas que dão acesso a estação Krahô em Palmas - TO. O piso tátil de alerta que deveria ser cromodiferenciado e utilizado para sinalizar situações que envolvem risco de segurança, como embarque e desembarque são inexistentes. O Piso de Alerta deve ser contrastante com o piso adjacente, o qual não foi possível observar devido a inexistência na estação Krahô.

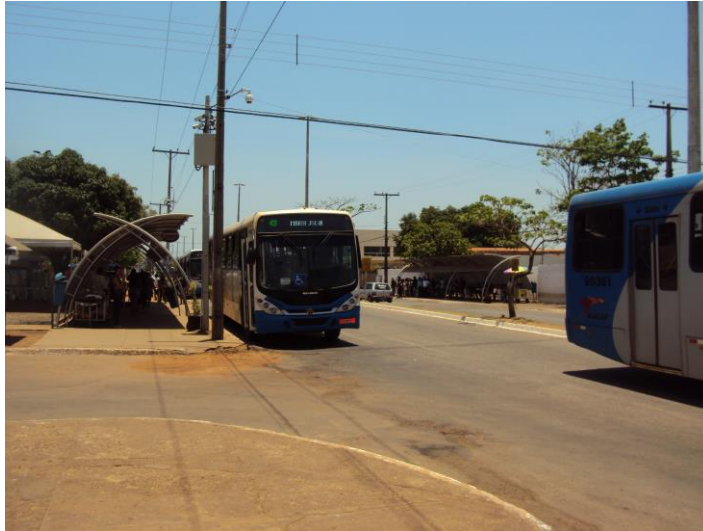
Figura 50 – Vista da Estação Xerente, Palmas-TO

Na figura 50, observa-se que o embarque e o desembarque de usuários não é em nível e existe um desnível muito extenso, pois o ônibus fica longe da calçada e muito alto.

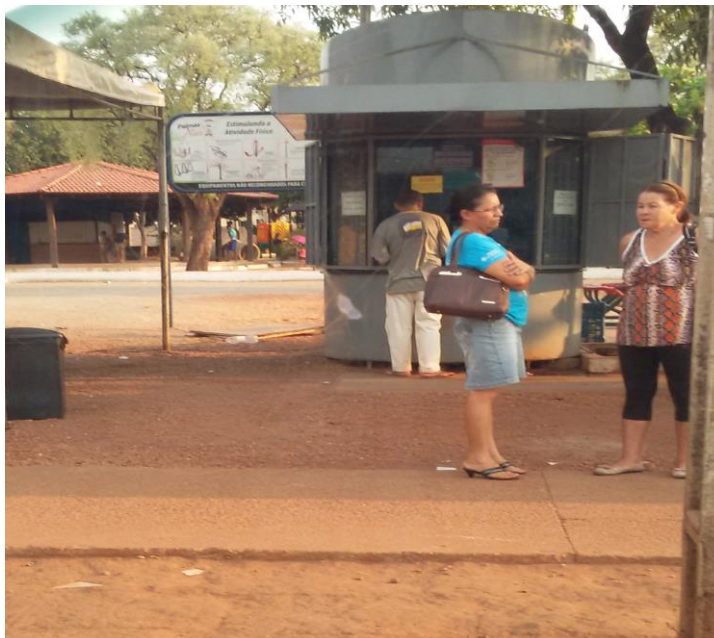
Figura 51 – Guichê na Estação Xerente, Palmas-TO

Ao iniciar este trabalho foi localizado banheiros químicos que no presente momento foram retirados da Estação Xerente. Os guichês de vendas de passagens não possuem piso tátil, e não estão em conformidade com a NBR 9050, no que diz respeito a altura máxima recomendada, que é de 0,90 m do piso e no mínimo 0,90m de extensão, conforme figura 51.

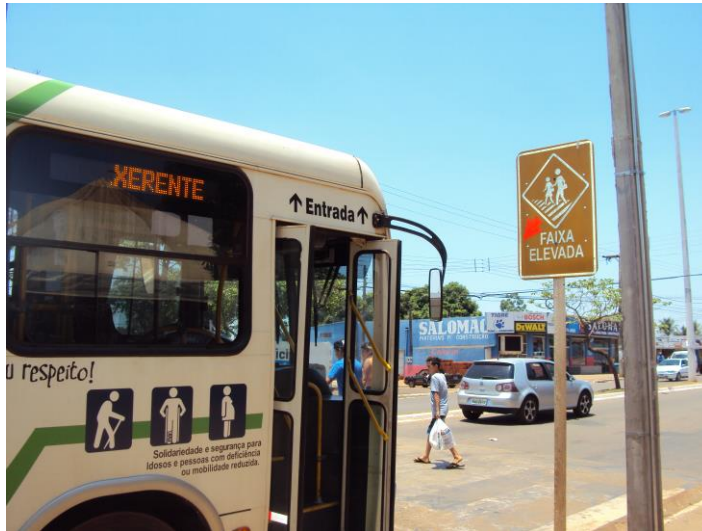
Figura 52 – Faixa de Pedestre Elevada na Estação Xerente, Palmas-TO

Na figura 52, observa-se que a faixa de pedestre existente não há rebaixamento de meio fio e as rampas estão obstruídas por placas de propagandas e falta realizar manutenção nas rampas (inexistente) e calçadas que dão acesso a estação Xerente em Palmas -TO. O piso tátil de alerta que deveria ser cromodiferenciado e utilizado para sinalizar situações que envolvem risco de segurança, como embarque e desembarque são inexistentes. O Piso de Alerta deve ser contrastante com o piso adjacente, o qual não foi possível observar devido a inexistência na estação Xerente. Falta placa de sinalização dizendo qual é esta estação.

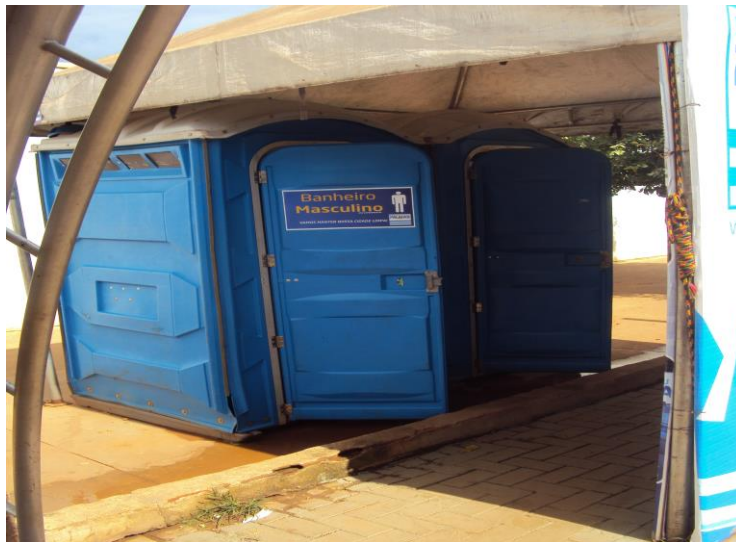
Figura 64 - Vista dos banheiros químicos

Ao iniciar este trabalho foi localizado banheiros químicos, conforme figura 64, e que no presente momento foram retirados da Estação Javaé. Os guichês de vendas de passagens não possuem piso tátil, e não estão em conformidade com a NBR 9050, no que diz respeito a altura máxima recomendada, que é de 0,90 m do piso e no mínimo 0,90m de extensão.

Ao iniciar este trabalho haviam banheiros químicos nas estações sem estrutura para pessoas com restrição de mobilidade, conforme observamos na Figura 64, porém ao final deste trabalho os banheiros públicos foram retirados.

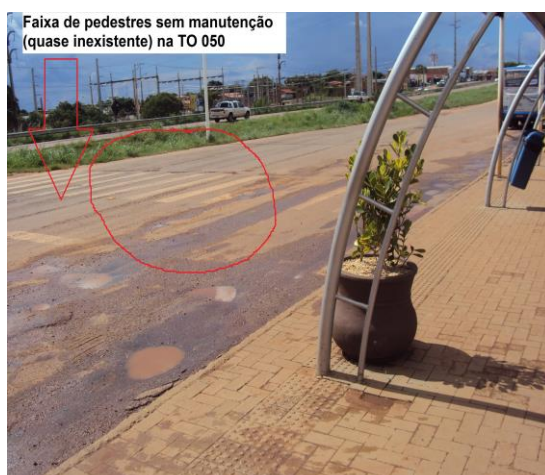
Figura 69 - Faixa de pedestre na travessia da TO 050 sentido Bairro Santa Barbara na Estação Javaé

Praticamente não existem rampas, pois os comerciantes colocaram suas bancas de ambulantes impedindo a passagem dos cadeirantes, e as que estão livres não tem a manutenção adequada, são praticamente inexistentes. Na figura 69 abaixo verifica-se a necessidade de rebaixamento no meio fio da faixa de pedestre.

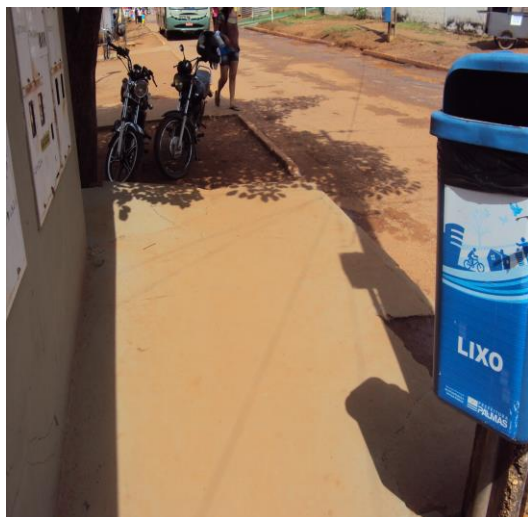
Figura 75 - Descontinuidade e desgates nas calçadas da Estação Javaé

Foram verificadas calçadas danificadas e desgastadas por falta de manutenção, além de descontinuidade nos seus cursos como podemos observar na Figura 75, quanto o compartilhamento desses espaços com ambulantes desde os setores gastronômicos aos de vendas de vestuário e brinquedos eletrônicos, uma vez que os mesmos deveriam permanecer apenas na parte central da Arca e as calçadas deveriam ser destinado ao trânsito de pedestre, (Figuras 73 e 74).

Outro tipo de descontinuidade foi caracterizado: nos espaços das calçadas de passeio onde estão inseridos jardins, escadas ou rampas, placas que impedem o fluxo natural de pedestre. As pessoas são condicionadas a utilizarem menos de 1,20 metros de passeio. Conforme podemos observar na figura 75.

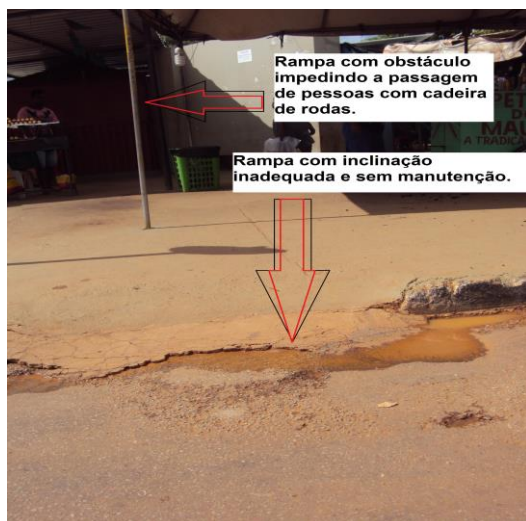
Figura 77 - Calçadas e rampas com estacas de ambulantes atrapalhando a passagem de pedestres

Praticamente não existem rampas, e as existentes possuem impedimentos, como podemos observar na figura 77, os comerciantes colocaram suas bancas impedindo a passagem dos cadeirantes, e as que estão livres não tem a inclinação e manutenção adequada, são praticamente inexistentes.

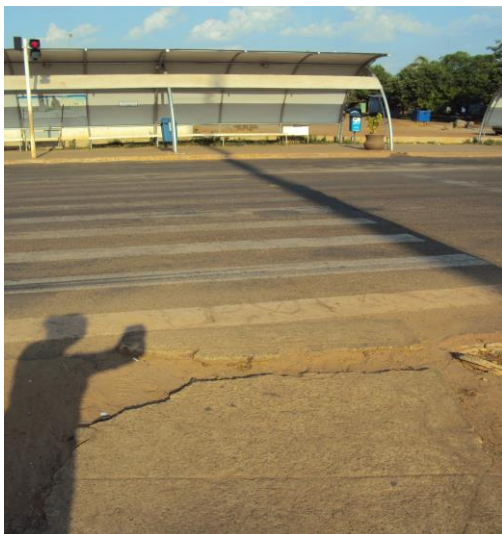
O local de travessia de pedestre ou ambiente de conflito da TO 050 encontra-se em contexto semafórico e possui uma faixa de pedestre que obedece ao conceito de traçado com largura e comprimento, mas de acordo com as normas verificadas no referencial teórico deste estudo, este ambiente está distante de uma realidade mínima necessária de segurança e conforto dos usuários que necessitam de acessibilidade, o que aliado à falta de manutenção periódica dos equipamentos e das condições físicas dos acessos, sinalização de advertência e iluminação em horários noturnos, geram interferências prejudicando a visibilidade, o que contribui potencialmente para riscos de acidentes graves, essas informações podem ser observadas nas Figuras 81 e 82.

Figura 81 - Faixa de pedestres e boteeira sem manutenção
