**MANIFESTAÇÕES PATOLÓGICAS E ACESSIBILIDADE: ESTUDO DE CASO DO
CEULP/ULBRA BLOCOS 2, 3 E 4.**

Projeto apresentado como requisito parcial da disciplina Trabalho de Conclusão de Curso II (TCC) do curso de Engenharia Civil, orientado pelo Professor Especialista Fernando Moreno Suarte Junior.

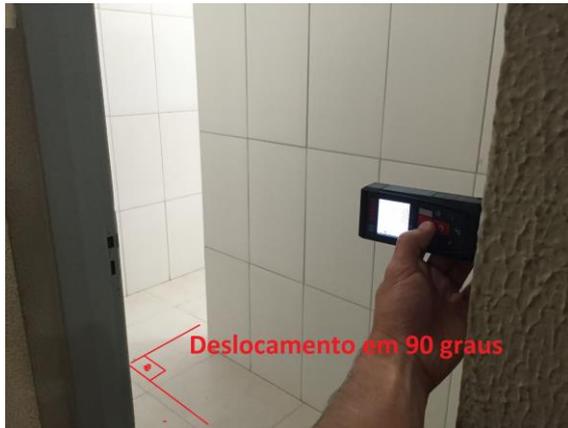
Figura 41A – Bloco 3 – Deslocamento em 90 graus

Das 10 (dez) unidades verificadas apenas 2 (dois) não apresentaram os requisitos mínimos de acessibilidade exemplificado no item (a) da figura a seguir.

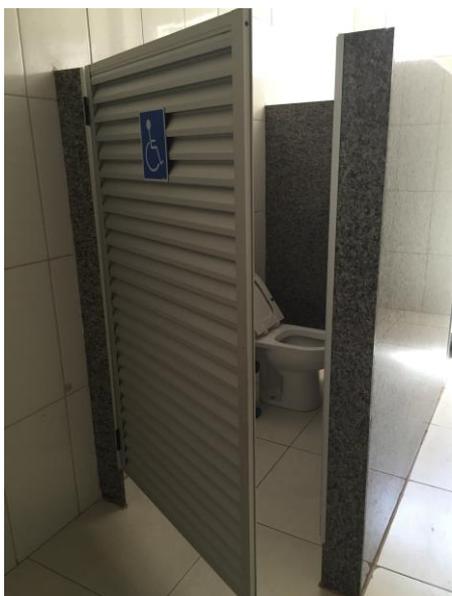
Figura 43C – Bloco 3 - Correto

Das 10 (dez) unidades verificadas apenas 4 (quatro) apresentaram o sentido de abertura correto.

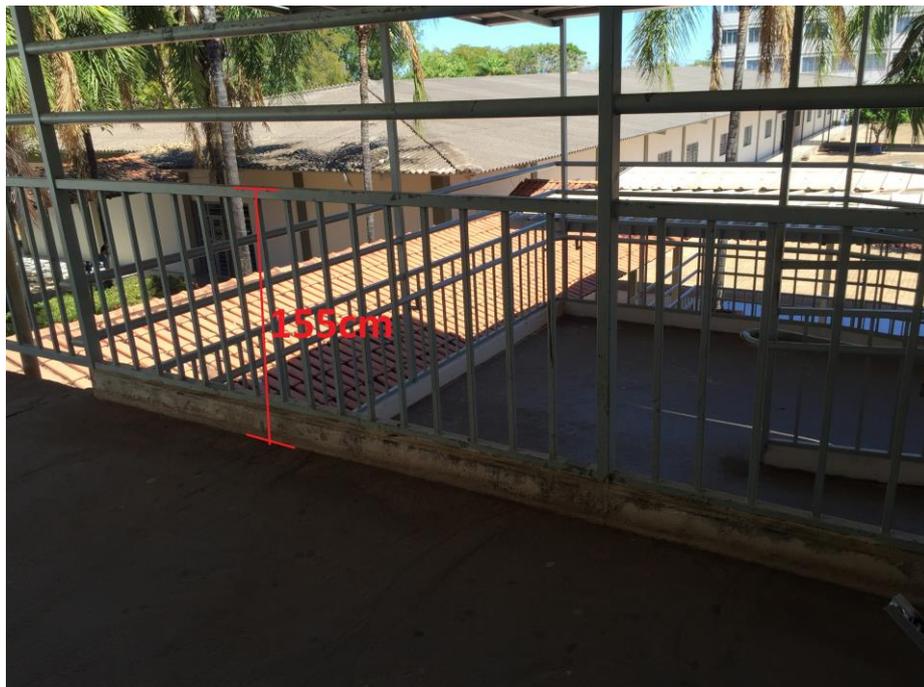
Figura 53: Altura do Guarda – Corpo

No caso estudado a seguir, apenas os espaçamentos entre as barras verticais não atendem aos critérios da norma.

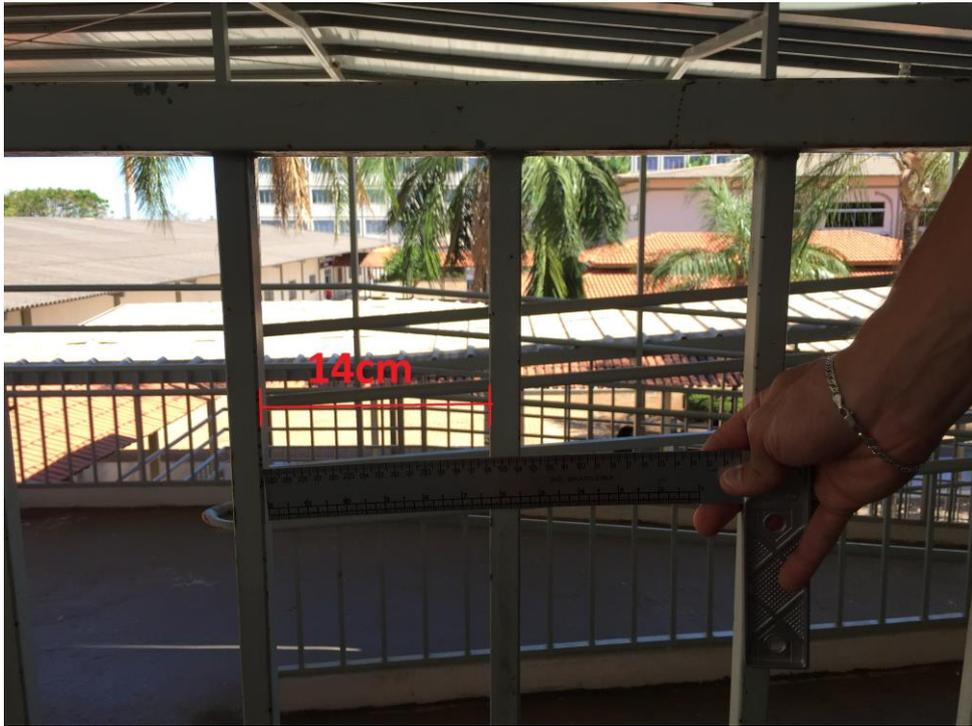
Figura 54: Espaçamento entre as Barras Verticais do Guarda – Corpo

Segundo a NBR 14718/ de 2001, Guarda – Corpos precisam tem altura mínima de 110cm e espaçamento entre as barras verticais de 11cm.
