MANIFESTAÇÕES PATOLÓGICAS EM UM EMPREENDIMENTO  
HABITACIONAL DE BAIXA RENDA EXECUTADO EM ALVENARIA  
ESTRUTURAL NO MUNICÍPIO DE PALMAS - TO: Estudo De Caso

Trabalho de Conclusão de curso  
(TCC) II elaborado e apresentado como  
parte dos requisitos para a obtenção do  
título de Bacharel em Engenharia Civil pelo  
Centro Universitário Luterano de Palmas.

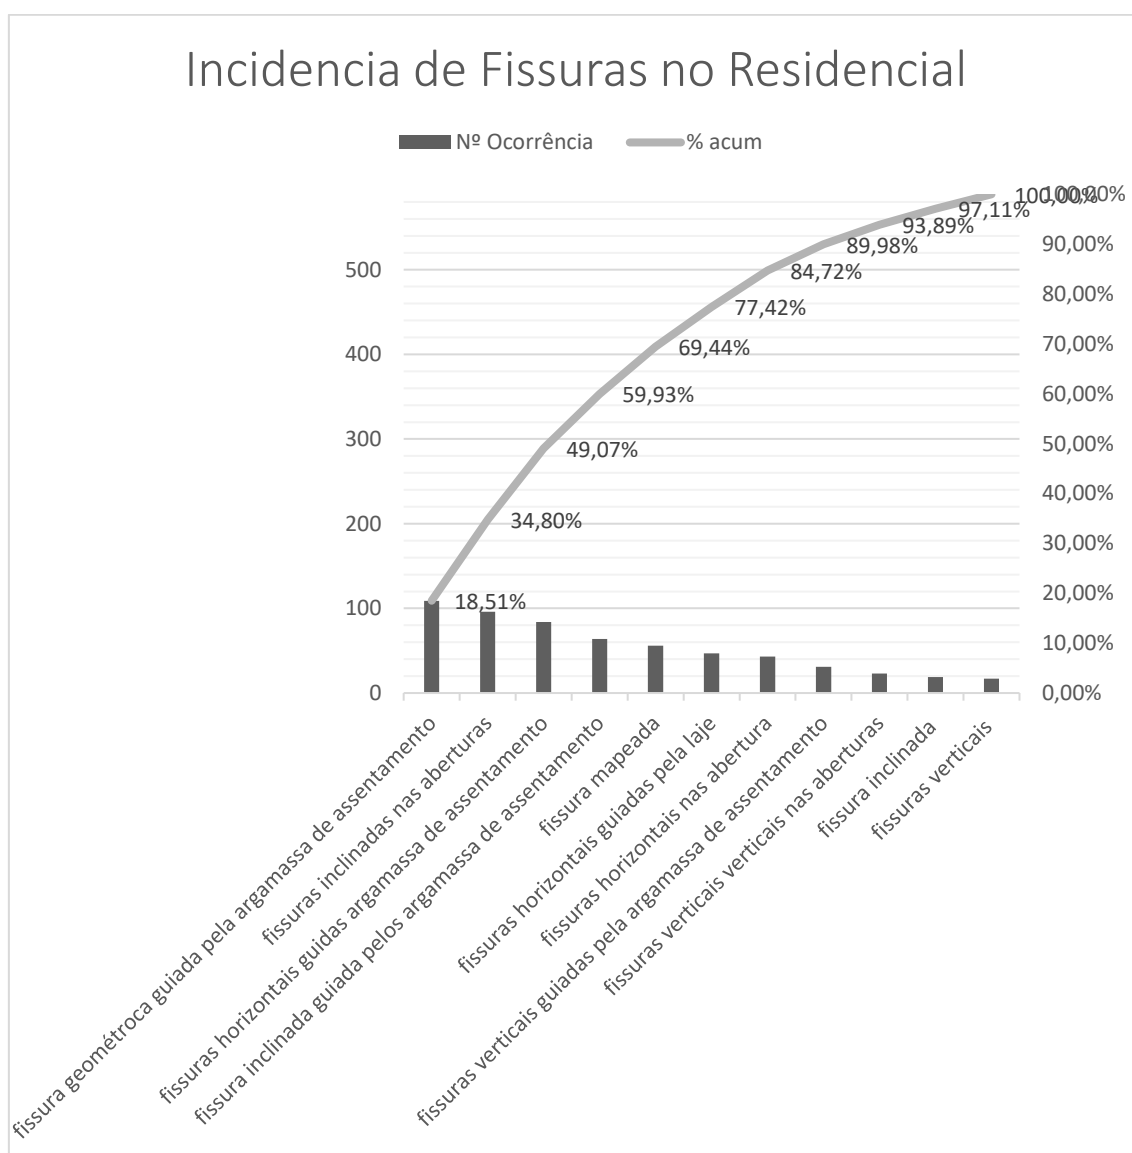
Figura 27 - Diagrama de Pareto das manifestações patologias do tipo fissuração nas edificações estudadas.

Analisando as manifestações patológicas do tipo fissura detectadas no residencial estudado utilizando o diagrama de Pareto (figura 28) para entendermos a curva de ocorrência e a quantidade percentual em ordem decrescente de cada uma destas fissuras percebemos que a quantificação das fissuras é bem graduada de maneira que é preciso seis tipos de falhas em um total de onze para representar 80% das manifestações patológicas, isto mostra o quanto estas edificações vem sofrendo com várias patologias ao longo dos anos de seu abandono.

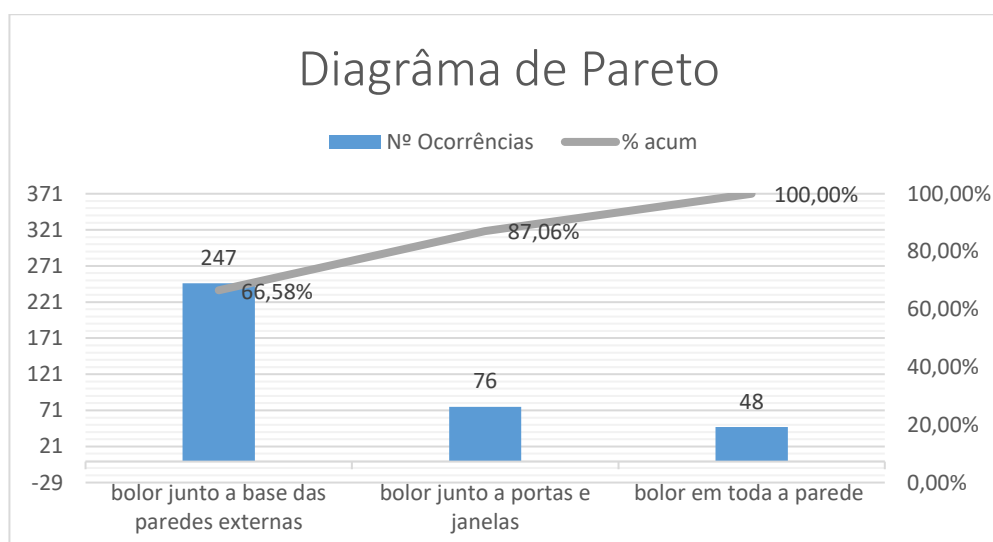
Figura 31 - Diagrama de Pareto da frequência de manifestações patológicas do tipo mancha de umidade.

Com a tabela quantitativa das ocorrências de manchas oriunda de umidades foi construído um diagrama de Pareto (figura 32) para entender as frequências das manifestações patológicas detectadas, na vistoria realizada.

Com o diagrama de Pareto percebemos que as manchas nas bases das paredes sozinha representam quase 70% das manifestações patológicas, sabemos que estas ocorrências são bem distribuídas por todos os prédios por

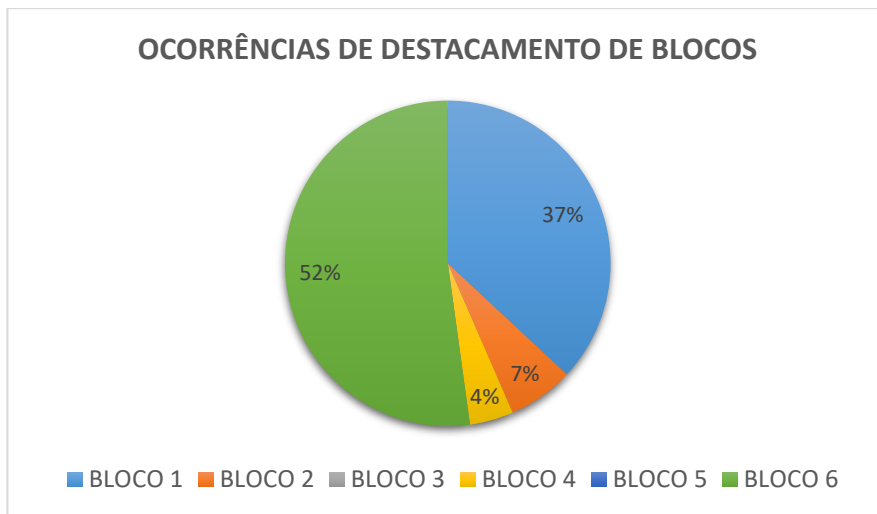
Figura 32 - gráfico de setores da proporção de ocorrência de deslocamento dos blocos de concreto.

O gráfico acima nos indica que a maior parte dos pontos de deslocamento de blocos de concreto estão nos blocos 6 apresentando 24 pontos de ocorrência número que representa 52% do total de incidências, logo na sequência o bloco 1 apresenta 17 pontos de deslocamento de blocos de concreto o que representa proporcionalmente 37% das ocorrências desta natureza, por fim nos blocos 2 e 4 detectou-se 7% e 4% respectivamente.

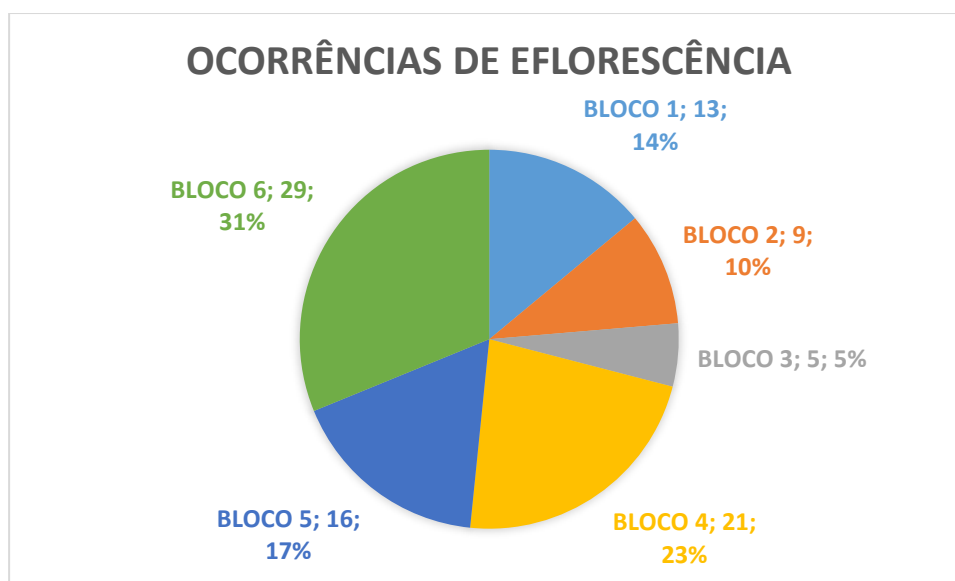
Figura 34 - Gráfico de setores das ocorrências de eflorescência no conjunto habitacional.

Conforme o gráfico o bloco 6 foi o que mais foram identificados pontos de eflorescência 31% do total dessa manifestação patológica, no bloco 4 também foram identificados vários destas incidências representando 23% das eflorescências detectadas nas inspeções visuais, o bloco 5 teve 17% da incidências, o bloco1 representa por sua vez 14% dos sintoma, já os blocos 2 e 3 apresentaram 10% e 5% respectivamente.
