## **PATOLOGIAS EM ESTRUTURA DE CONCRETO DE ESTAÇÃO DE TRATAMENTO DE ÁGUA – ESTUDO DE CASO**

Monografia apresentada como requisito parcial da disciplina Trabalho de Conclusão de Curso (TCC II) do curso de Engenharia Civil, orientada pelo Professor Especialista Dênis Cardoso Parente.

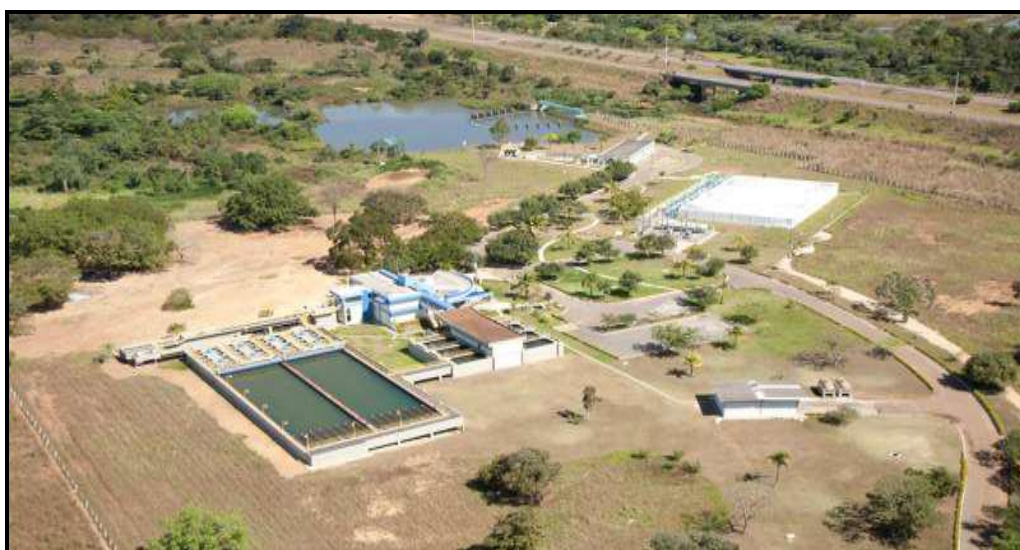
FIGURA 15 - Vista aérea da estação de tratamento do sistema produtor Taquaruçu (ETA – 006).  
Fonte: Prefeitura de Palmas, 2015.

Localizada à margem direita do Córrego Taquaruçu em área fora do perímetro urbano o sistema de captação (FIGURA 15) está inserido em um ambiente de agressividade fraca conforme classificação atribuída pela NBR-6118 (FIGURA 16), pela própria localização e por estar em contato apenas com água bruta.
