**ESTUDO PATOLÓGICO DAS ESTAÇÕES ELEVATÓRIAS DE
ESGOTO AMA, BREJO COMPRIDO E GRACIOSA 02 – ESTUDO DE
CASO EM PALMAS – TO**

Monografia apresentada como requisito parcial da disciplina de Trabalho de Conclusão de Curso (TCC II) do curso de Engenharia Civil, orientado pelo Professor Especialista Dênis Cardoso Parente.

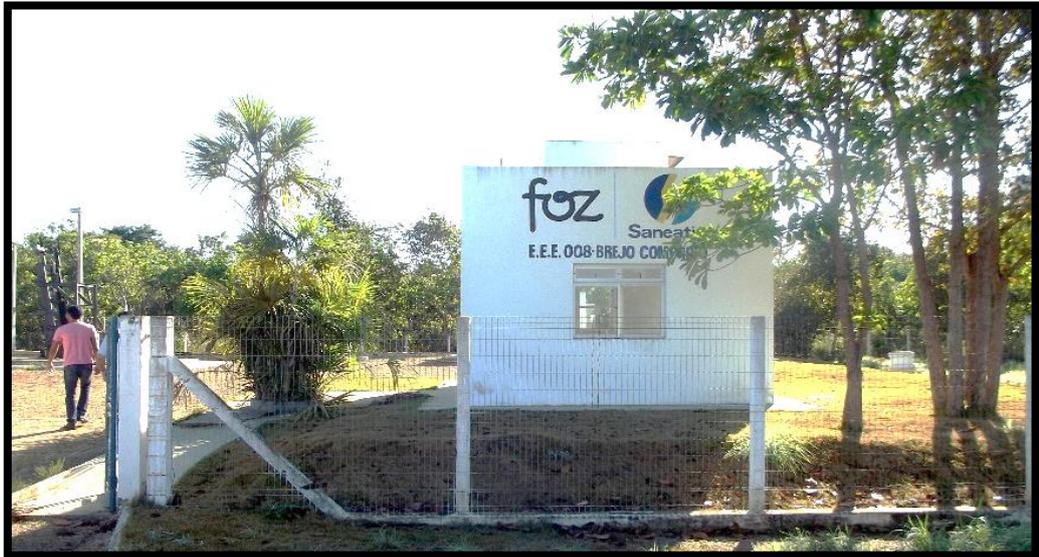
Figura 10: E.E.E Brejo Comprido é a maior elevatória de palmas e está integrada a rede de coleta até a ETE Vila União

As estações elevatórias de esgoto Brejo Comprido (figura 10), AMA (figura 11) e Graciosa 02 (figura 12), estão localizadas na zona urbana de Palmas – TO, cidade a qual, não há centro industrial desenvolvido e é localizada distante de regiões marítimas.
