ANÁLISE DAS MANIFESTAÇÕES PATOLÓGICAS DOS PILARES DE
CONCRETO ARMADO EM PONTES–Caso da Ponte de Porto Nacional - TO

Trabalho de Conclusão de Curso
(TCC) II elaborado e apresentado como
requisito parcial para obtenção do título de
bacharel em Engenharia Civil pelo Centro
Universitário Luterano de Palmas
(CEULP/ULBRA).

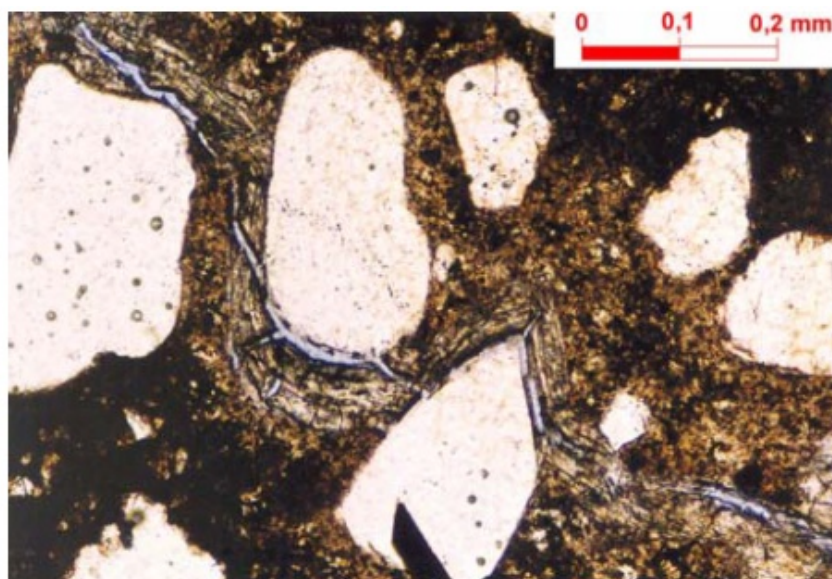
Nas vinte e duas amostras foram localizada na pasta cimentícia borda de reação na interface da pasta com agregados miúdos e graúdos, carbonatação fraca a moderada, “línguas” de gel, com origem nos agregados graúdos e fraturas submilimétricas preenchidas por gel. Figura 10 e 11.

Figura 10 – Amostra CP-01. Bordas de reação álcali-agregado com caráter estratificado, em marrom e fissuras em cor azul. Polarizadores descruzados

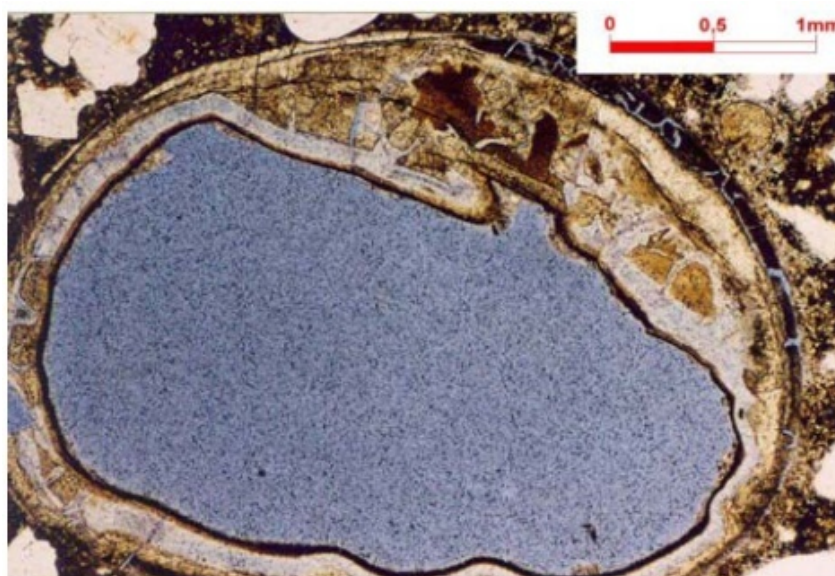
Figura 11 – Amostra P4-05(1). Bolhas de ar aprisionado com núcleo vazio e borda preenchida por gel de reação álcali-silica, com cores variadas (incolor e marrom). Polarizadores descruzados.

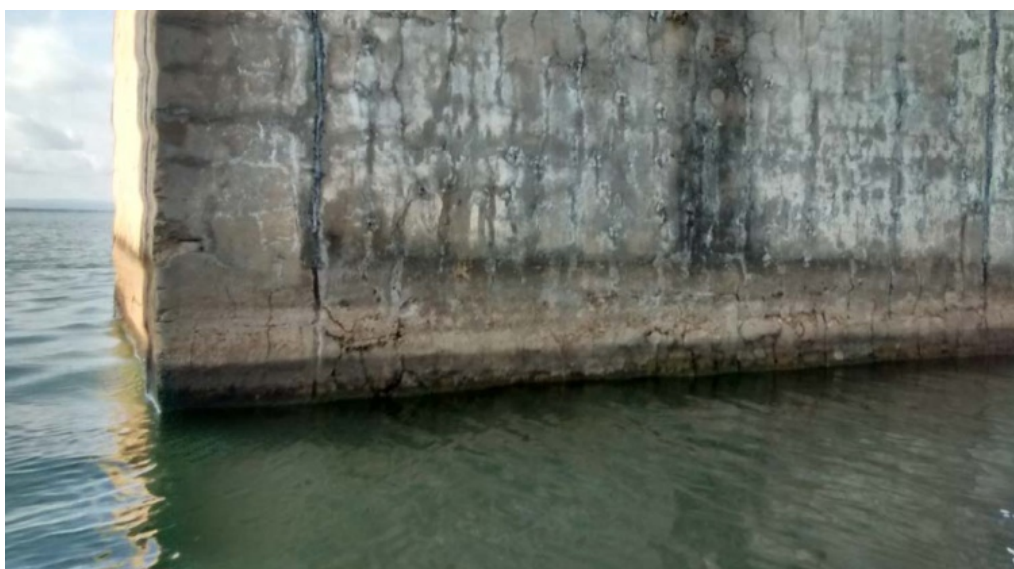
Figura 12 – Fachada jusante do pilar P4 em 2016

Nas figuras 12 e 13 mostram o pilar P4 em 2016 e 2020, podemos verificar que durante este período de quatro anos surgiram novas fissuras por toda a estrutura e as existentes tiveram suas espessuras ampliadas expondo em alguns pontos a armadura da peça.

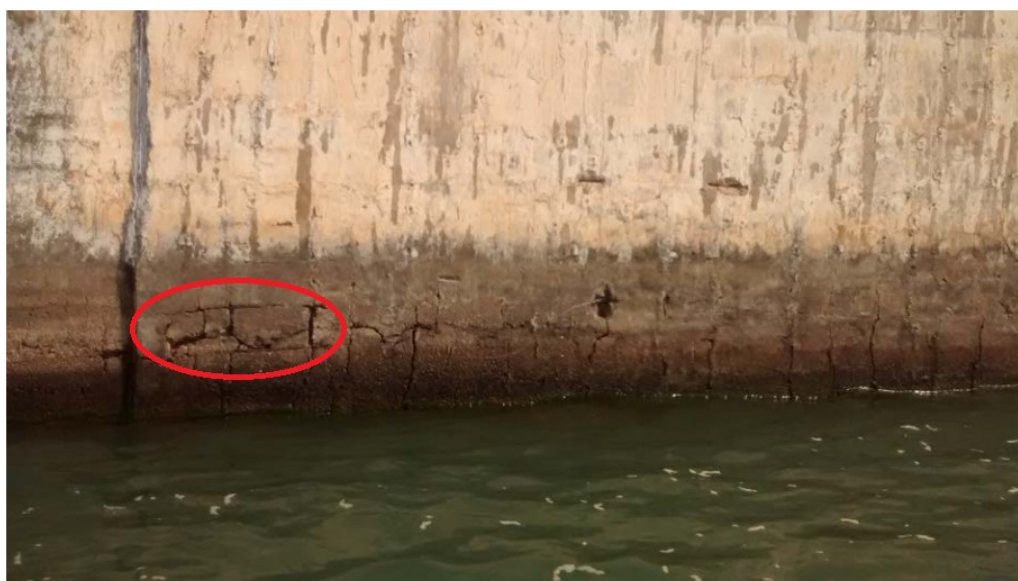
Figura 14 - Fachada montante do pilar P6 em 2016

Nas figuras 14 e 15 mostram o pilar P6 em 2016 e 2020, pelo posicionamento das armaduras exposta podemos verificar que o nível da água em 2020 esta elevado, encobrendo parte das fissuras, as quais estão em processo de evolução constante devido a comprovada existência de reação álcali-agregado.

A parte submersa da estrutura esta com suas manifestações patológicas agravadas e em processo progressivo de deterioração maior que as não submersas.

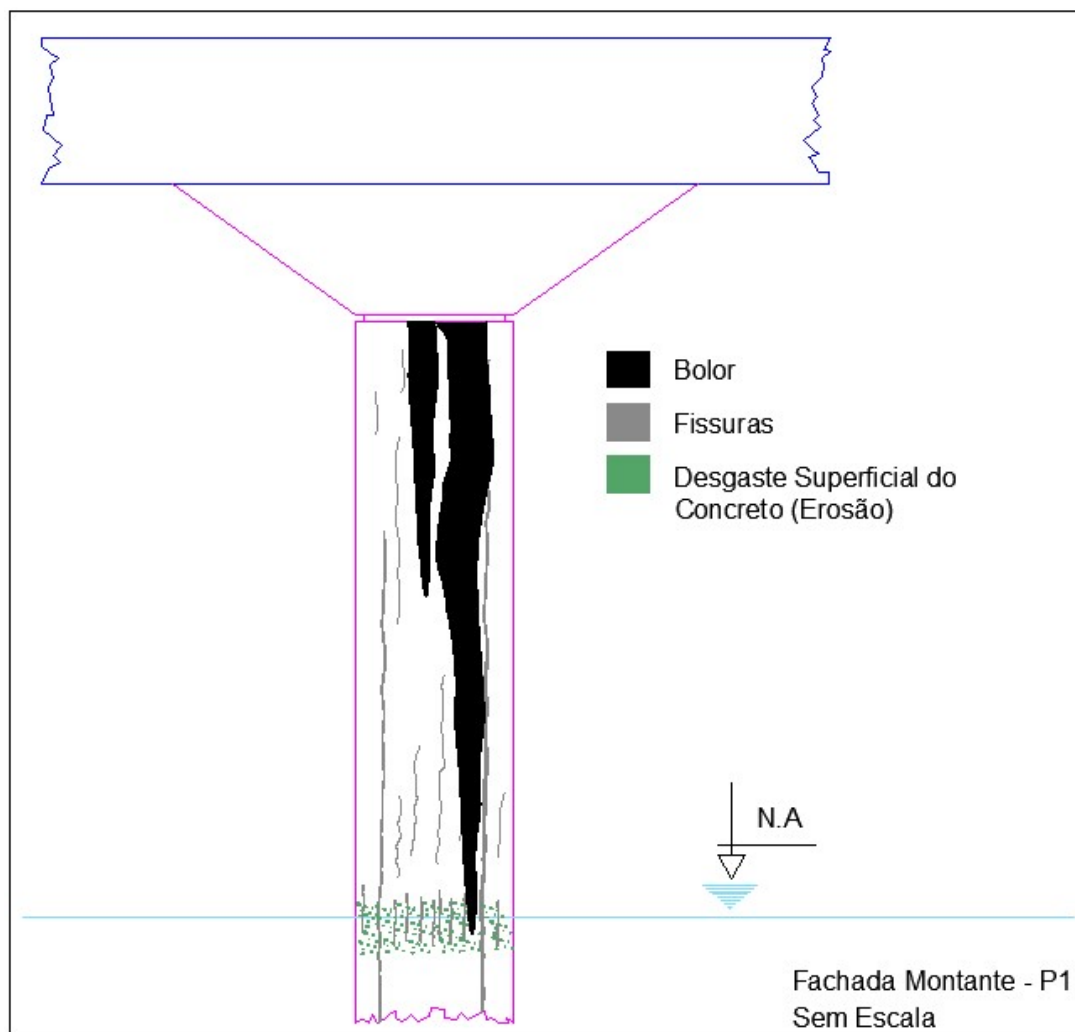
Figura 16 - Mapeamento das manifestações patológicas do pilar P1

Na fachada montante do pilar P1 as manchas escuras de bolor iniciam se próximas ao aparelho de apoio descendo pela extensão do pilar chegando até o encontro das águas.

Há a existência de fissuras por toda a extensão do elemento estrutural, desde a parte submersa, onde estas são maiores até o final da estrutura.

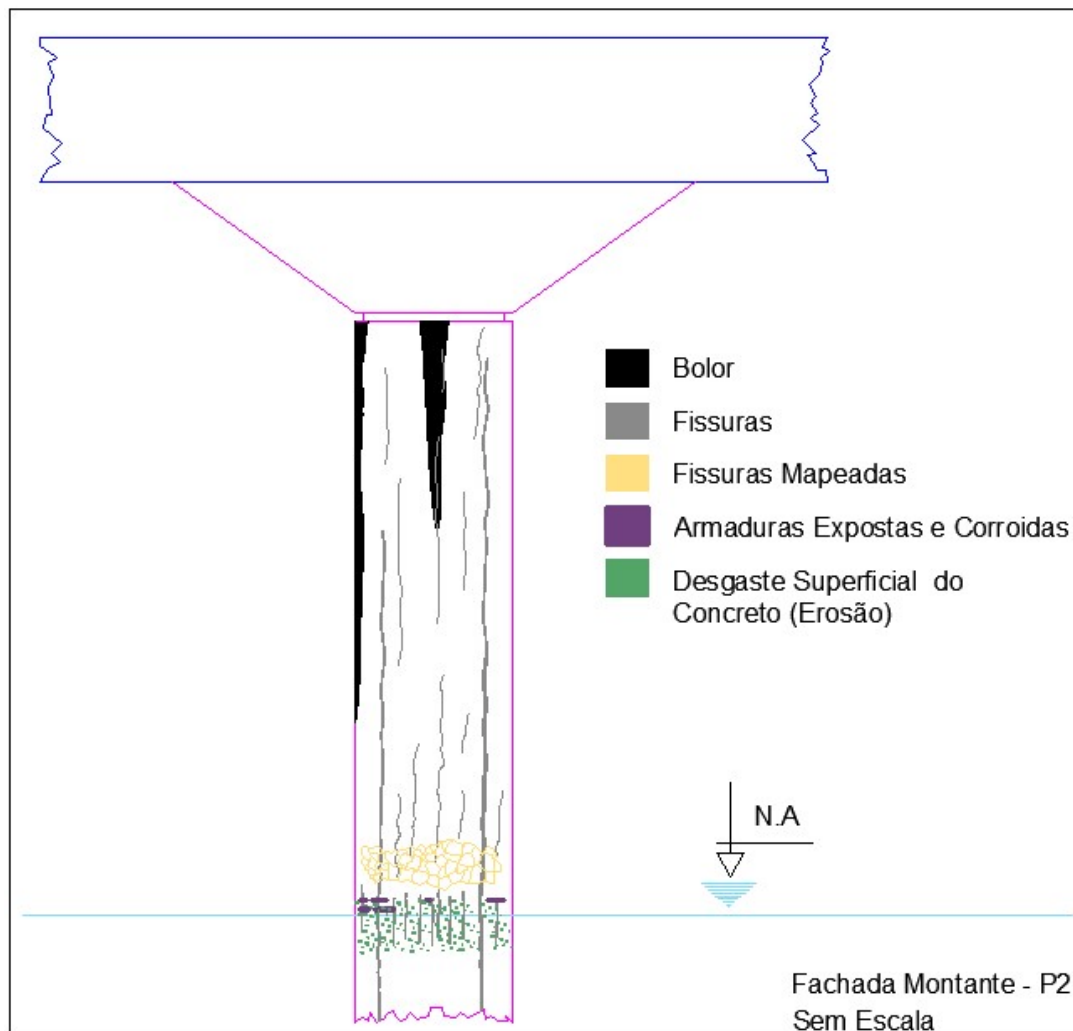
Figura 17 - Mapeamento das manifestações patológicas do pilar P2

Na fachada montante do pilar P2 as manchas escuras de bolor iniciam se próximas ao aparelho de apoio descendo pela lateral e centro do pilar chegando até o meio da peça no sentido vertical.

Existem armaduras expostas e com presença de corrosão, próxima ao nível da água. Nota-se que o cobrimento de concreto não foi obedecido, sendo insuficiente de acordo com a NBR 6118/2014. Pode averiguar que o cobrimento não passa de 5 mm. Este fator expõe as armaduras a agentes agressivos que reagem e ocasionam a corrosão, prejudicando a funcionabilidade da estrutura da OAE.

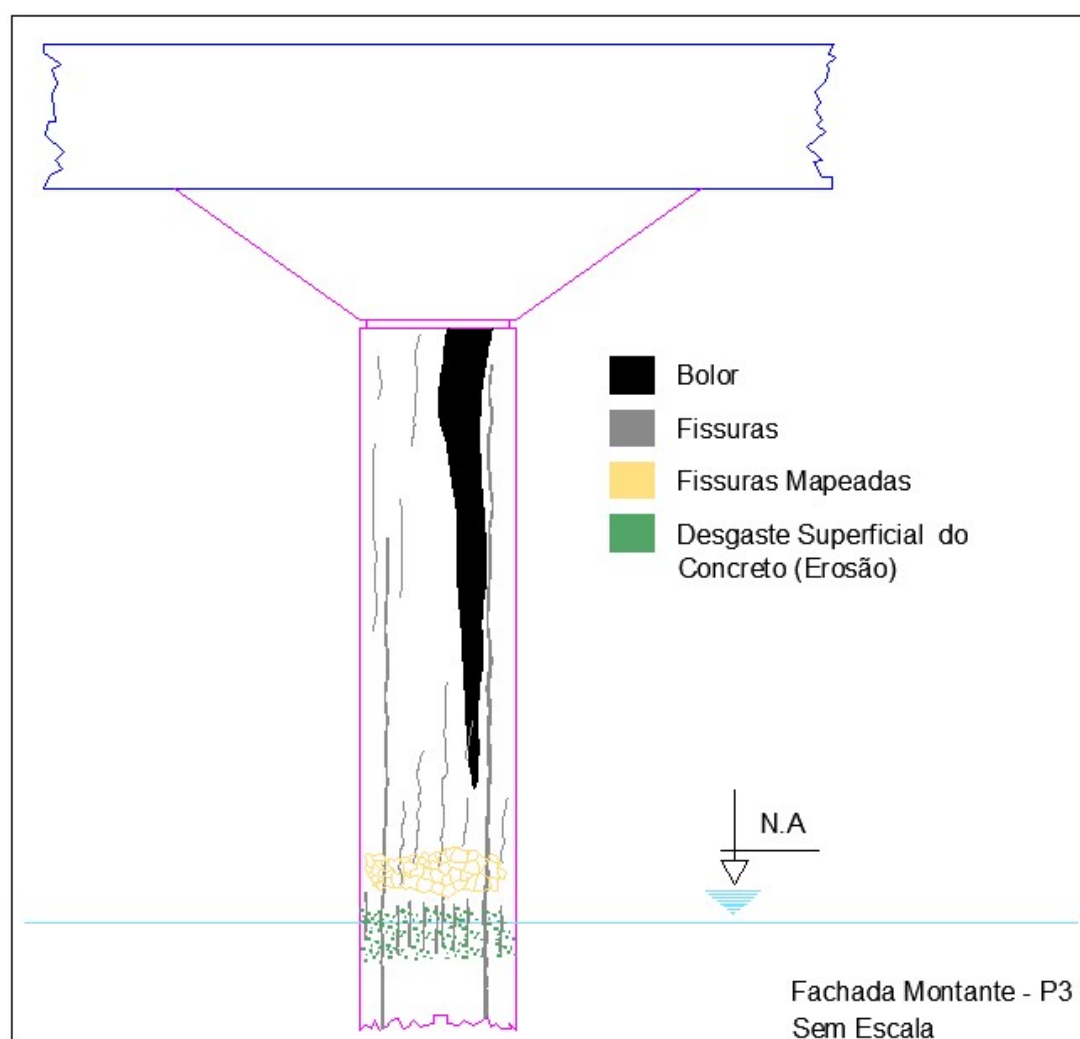
Figura 18 - Mapeamento das manifestações patológicas do pilar P3

Na fachada montante do pilar P3 as manchas escuras de bolor iniciam se próximas ao aparelho de apoio descendo pelo centro do pilar chegando até bem próximo ao nível da água.

Há a existência de fissuras por toda a extensão do elemento estrutural, desde a parte submersa, onde estas são maiores até o final da estrutura. As fissuras mapeadas se localizam próximas ao nível da água.

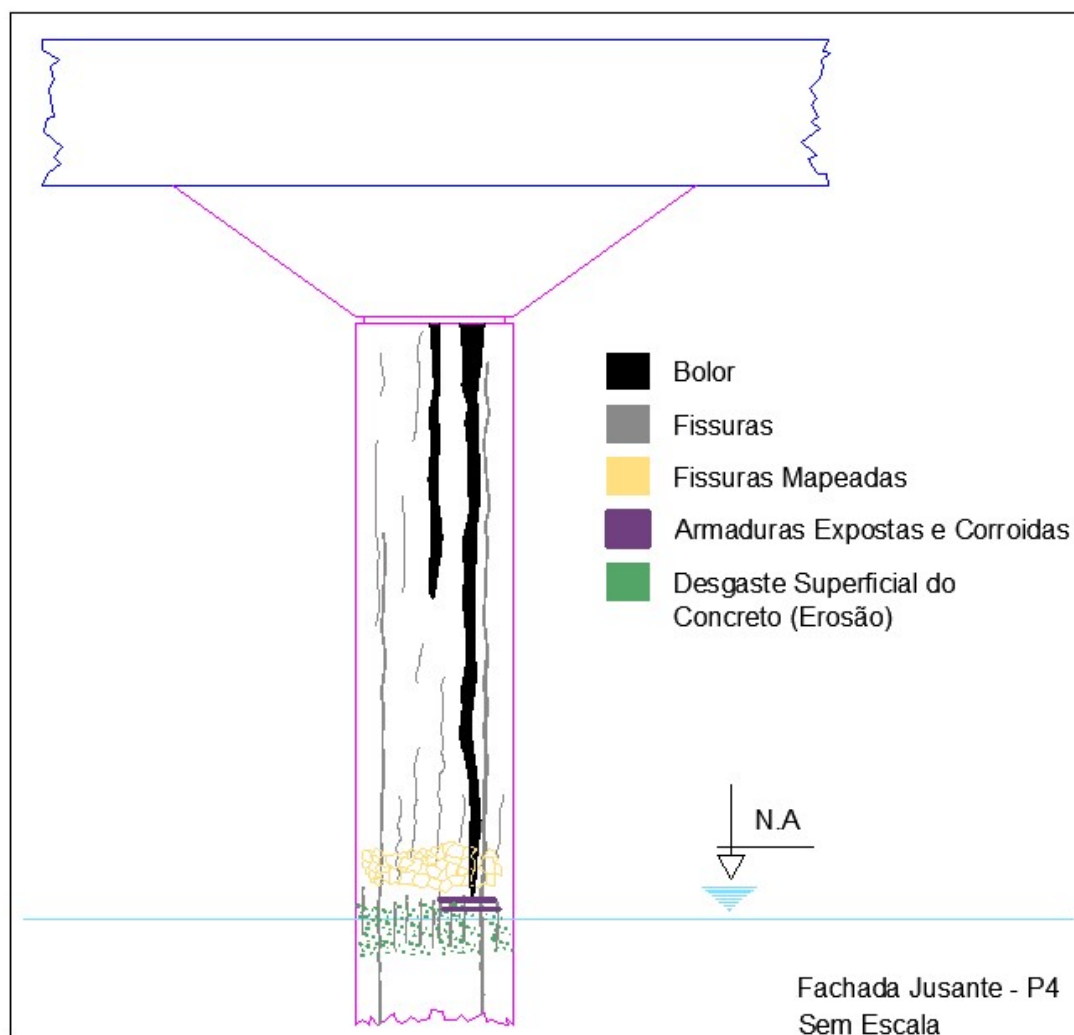
Figura 19 - Mapeamento das manifestações patológicas do pilar P4

Na fachada jusante do pilar P4 as manchas escuras de bolor iniciam se próximas ao aparelho de apoio descendo pela extensão do pilar chegando até bem próximo ao nível da água.

Existem armaduras expostas e com presença de corrosão do lado direito, próxima ao nível da água. Nota-se que o cobrimento de concreto não foi obedecido, sendo insuficiente de acordo com a NBR 6118/2014. Há uma provável perda de seção de aço.

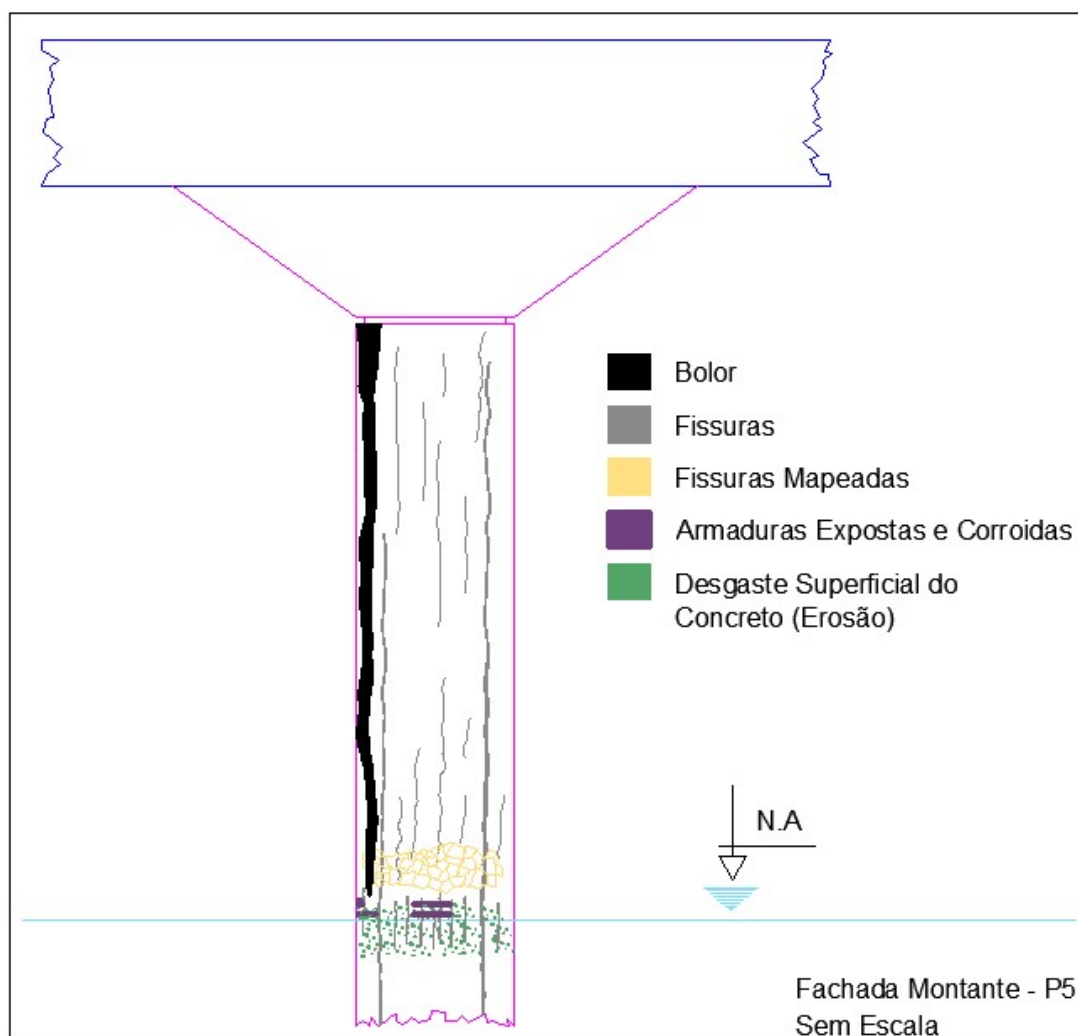
Figura 20 - Mapeamento das manifestações patológicas do pilar P5

Na fachada montante do pilar P5 as manchas escuras de bolor iniciam se próximas ao aparelho de apoio descendo pela lateral esquerda do pilar chegando até bem próximo ao nível da água.

Existem armaduras expostas e com presença de corrosão no centro e do lado esquerdo do pilar, próxima ao nível da água. Nota-se que o cobrimento de concreto não foi obedecido, sendo insuficiente. Há uma provável perda de seção de aço.

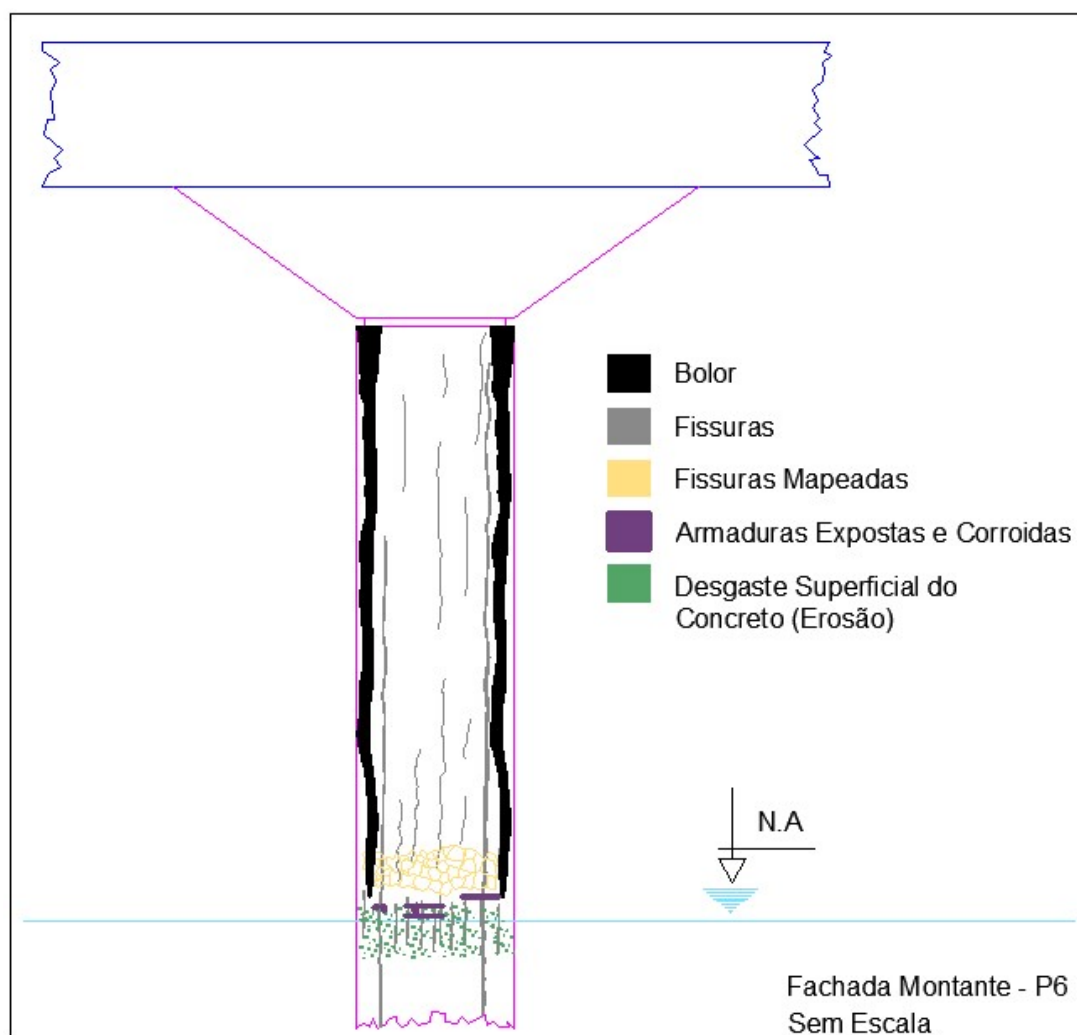
Figura 21 - Mapeamento das manifestações patológicas do pilar P6

Na fachada montante do pilar P6 as manchas escuras de bolor iniciam se próximas ao aparelho de apoio descendo pelas laterais do pilar chegando até bem próximo ao nível da água.

Existem armaduras expostas e com presença de corrosão por toda seção transversal do elemento estrutural, próxima ao nível da água. Nota-se que o cobrimento de concreto não foi obedecido. Há uma provável perda de seção de aço.

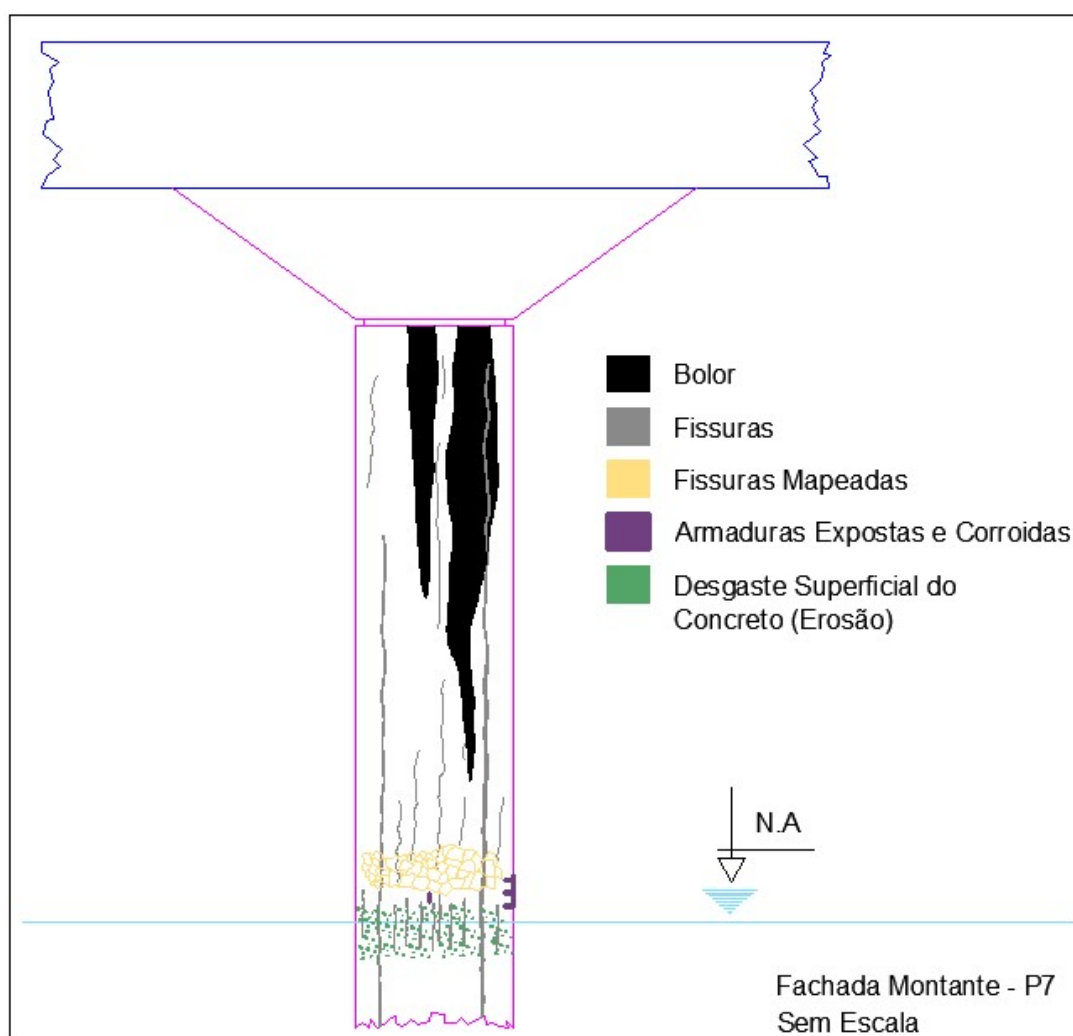
Figura 22 - Mapeamento das manifestações patológicas do pilar P7

Na fachada montante do pilar P7 as manchas escuras de bolor iniciam se próximas ao aparelho de apoio descendo pelo centro do pilar chegando até um pouco abaixo do meio da peça.

Existem armaduras expostas e com presença de corrosão no lado direito da peça, próximas ao nível da água. Nota-se que o cobrimento de concreto não foi obedecido. Há uma provável perda de seção de aço.

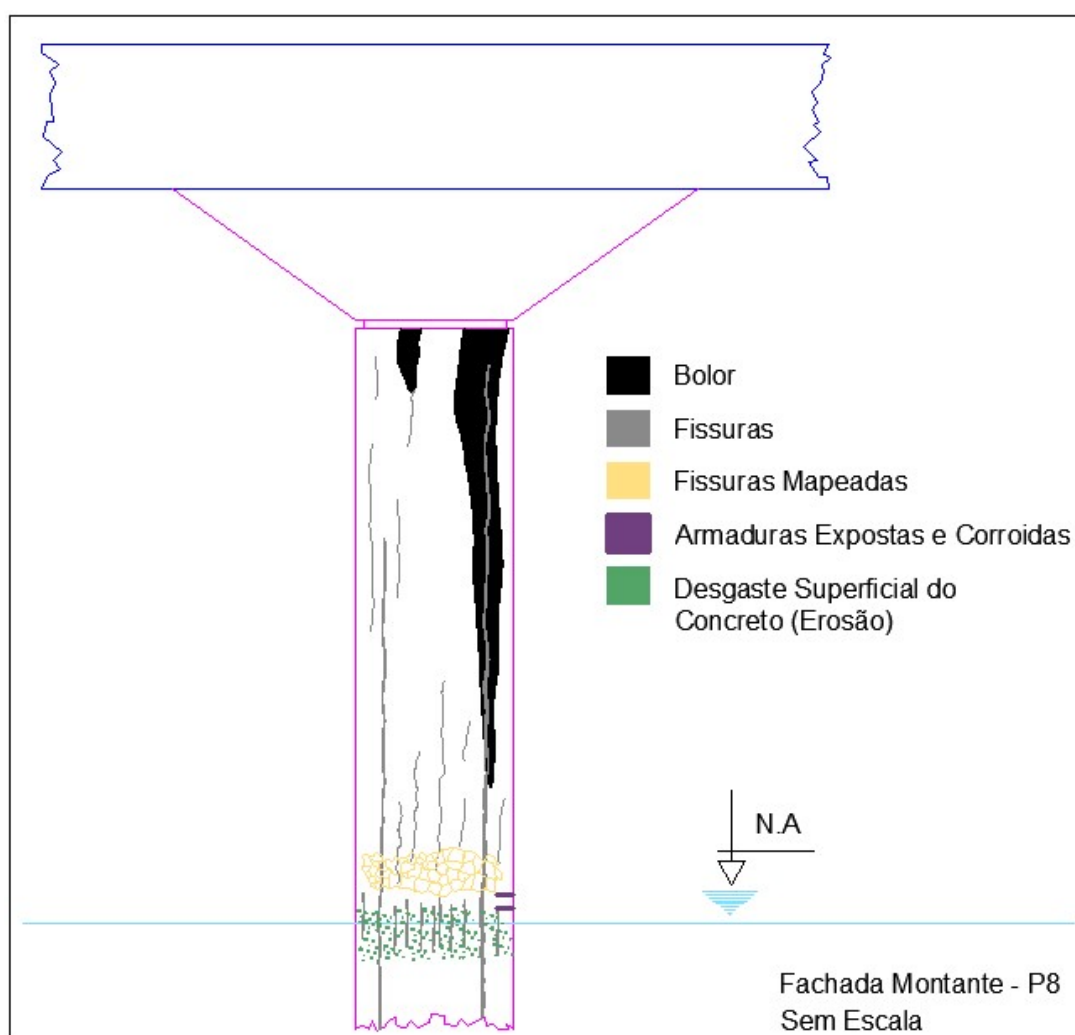
Figura 23 - Mapeamento das manifestações patológicas do pilar P8

Na fachada montante do pilar P8 as manchas escuras de bolor iniciam se próximas ao aparelho de apoio descendo pela lateral direita e centro do pilar chegando até um pouco abaixo do meio da peça.
