CENTRO UNIVERSITÁRIO LUTERANO DE PALMAS

**AVALIAÇÃO DAS CONDIÇÕES DE DURABILIDADE DOS
RESERVATÓRIOS EM CONCRETO ARMADO DO SISTEMA DE
ABASTECIMENTO DE ÁGUA DA CIDADE DE PALMAS - TO**

Projeto apresentado como requisito parcial da disciplina Trabalho de Conclusão de Curso II (TCC II) do curso de Engenharia Civil, orientado pelo Professor Mestre Fábio Henrique de M. Ribeiro.

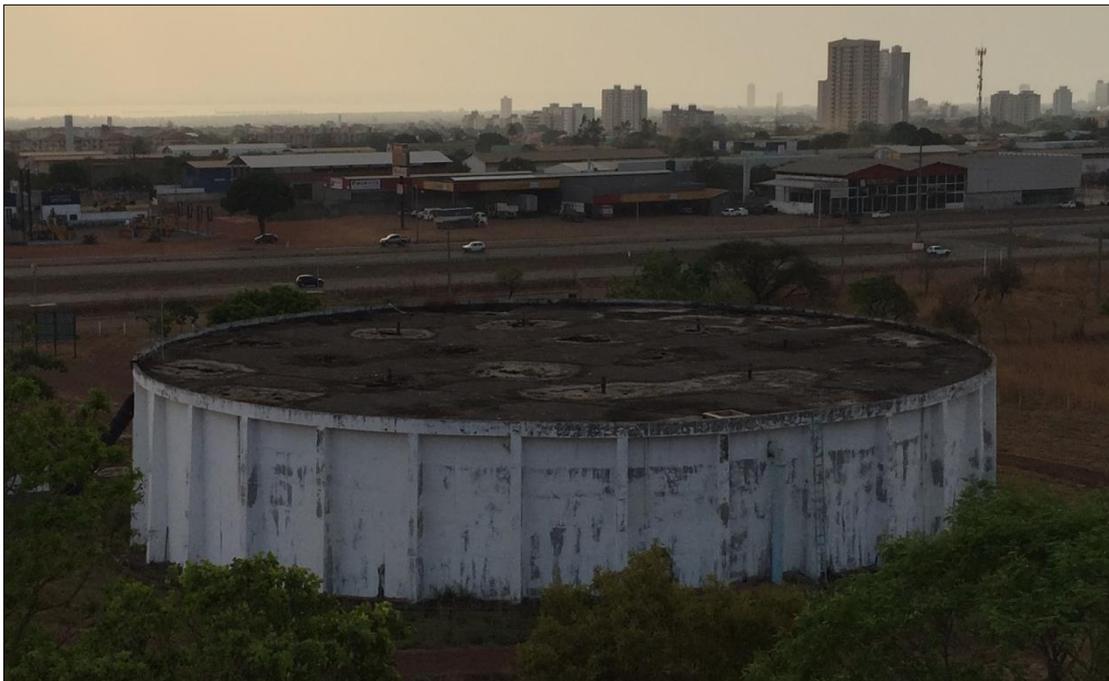
Figura 6 – Reservatório Apoiado 001

O Reservatório Apoiado 001 (RAP 001) está localizado na TO-010, possui capacidade de 10.000 m³ e tem formato circular. Foi projetado em 1990, ano em que Palmas se tornou oficialmente a capital do estado do Tocantins. De acordo com o projeto, o concreto possui fck de 18 MPa e cobrimento varia de 2,5 a 3,0 cm, a depender do local analisado.

Não se obteve datas precisas quanto a última manutenção nos reservatórios mas, segundo engenheiros da Companhia, tais intervenções ocorreram a bastante tempo. Em acesso a um relatório dos serviços prestados, identificou-se as trincas como a principal manifestação patológica presente. Para sanar o problema foi feito monitoramento das trincas com lâmina de vidro para identificação do melhor sistema corretivo a ser adotado e definiu-se a injeção de poliuretano hidro expansivo nas mesmas.

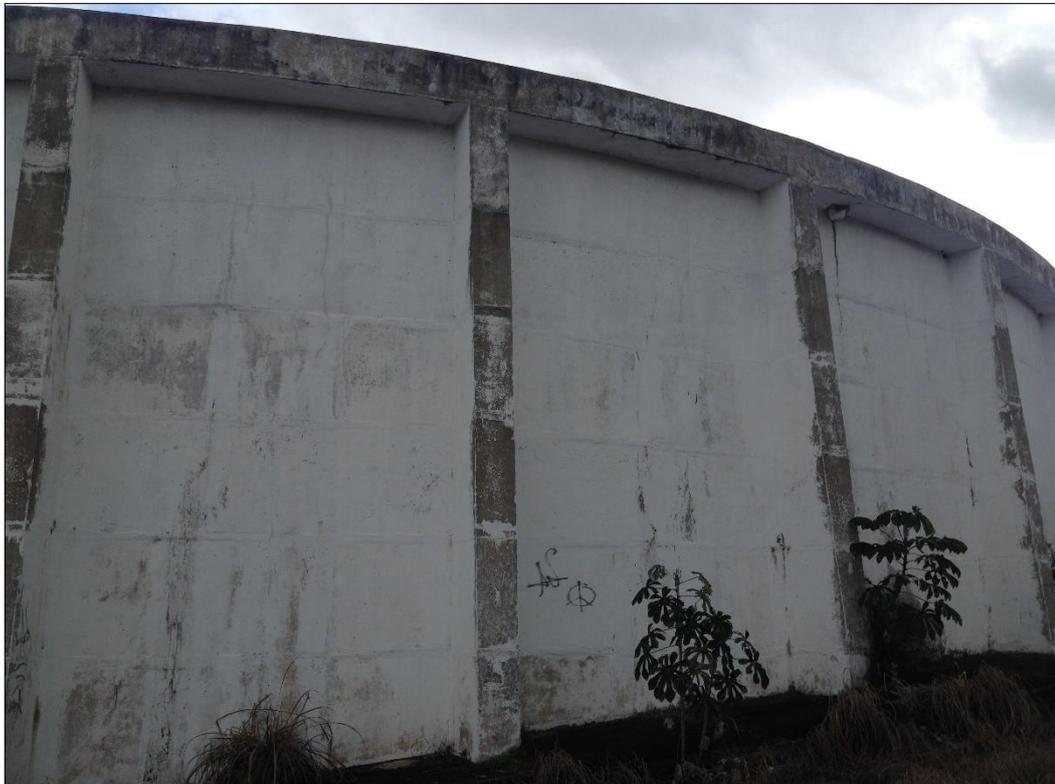
Figura 12 – Reservatório Apoiado 002

Atualmente a estrutura se encontra sem escadas de acesso. Através de entrevista com profissionais da operação da Organização, a escada foi retirada devido a problemas com usuários de drogas e esse fato estava de difícil controle, uma vez que o reservatório se localiza em mata fechada e é de difícil acesso. O mesmo estava tendo sua estrutura comprometida devido ao uso indevido, pois não foi projeto para suportar uma grande quantidade de pessoas em movimento sobre sua laje. Tal fato impossibilitou a vistoria da laje do reservatório.
