ESTUDO DAS MANIFESTAÇÕES PATOLÓGICAS DO PAVIMENTO ASFÁLTICO NA  
BR-153, NO PERÍMETRO URBANO DE ALVORADA-TO.

Trabalho de Conclusão de Curso (TCC) II elaborado e apresentado como requisito parcial para obtenção do título de bacharel em Engenharia Civil pelo centro Universitário Luterano de Palmas (CEULP/ULBRA).

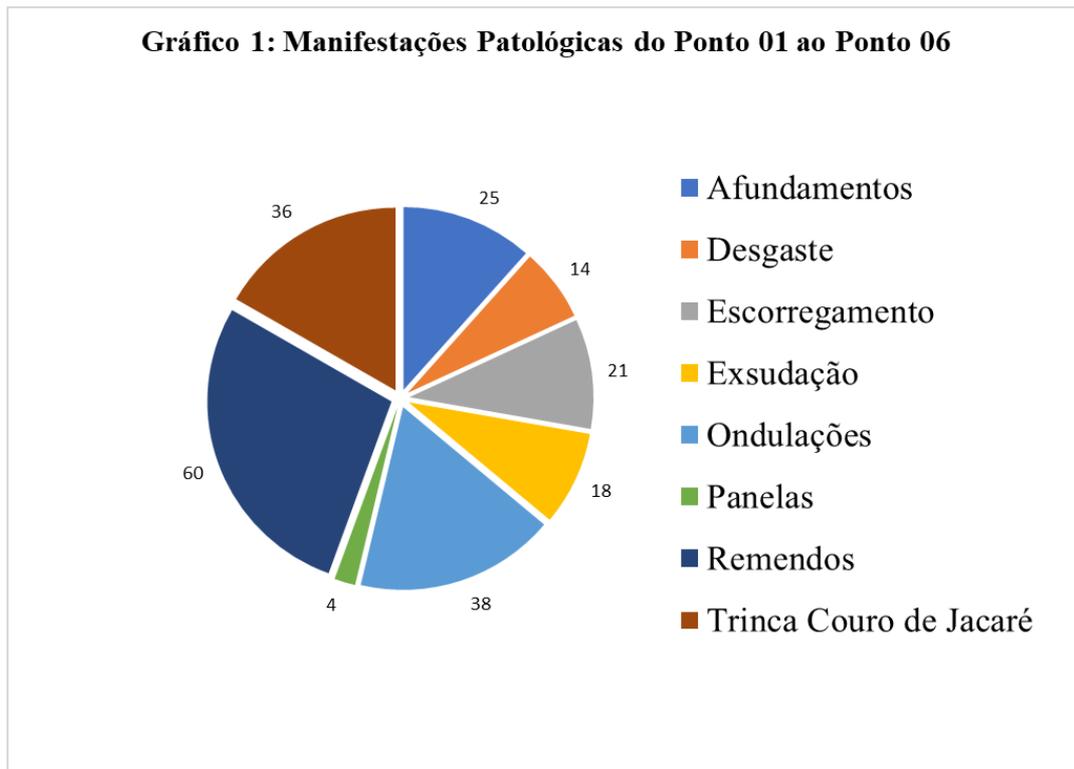
**Gráfico 1: Quantitativo de Manifestações Patológicas, P1 ao P6**

Conforme o gráfico apresentado, notou-se que os remendos, ondulações, trinca couro de jacaré e afundamentos, foram as quatro patologias com os maiores índices de repetições ao longo do percurso, entre o ponto 1 e ponto 6.

O trecho 'P4 ao P5', possuíram a maior incidência de remendos, totalizando 43,33% das ocorrências totais. Esse mesmo trecho, também possuiu a maior quantidade de trincas couro de jacaré, sendo 41,67%. É importante salientar que nos trechos duplicados, as maiores frequências das patologias encontradas, estavam localizadas na faixa da direita, devido ao maior fluxo, recorrente do sentido sul ao norte do país, perímetro bastante solicitado por caminhões carregados.

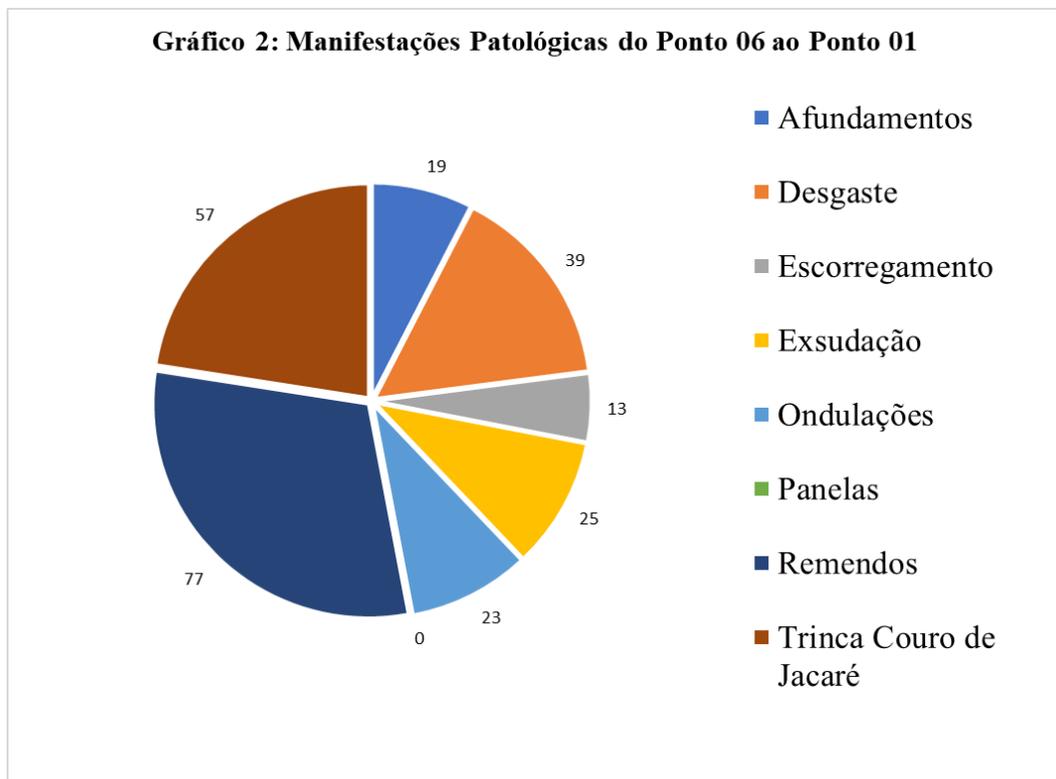
**Gráfico 2: Quantitativo das Manifestações Patológicas, P.6 ao P.1.**

Assim como a avaliação do ‘ponto 1 ao 6’, também foi observado que do ‘ponto 6 ao 1’, as patologias que mais se repetiram foram, remendo e trinca couro de jacaré, somado a grande presença de desgaste e exsudação.

Os trechos ‘P5 ao P4’ e ‘P4 ao P3’, possuíram juntos 42,86% das ocorrências de remendos e 40,35% das trincas couro de jacaré encontradas. Ao avaliar esse percurso, notou-se que o desgaste esteve presente em todos os seguimentos. Também foi constatado um aumento na presença de desgaste e uma redução no quantitativo de escorregamento e exsudação, em relação a avaliação do levantamento anterior citado.

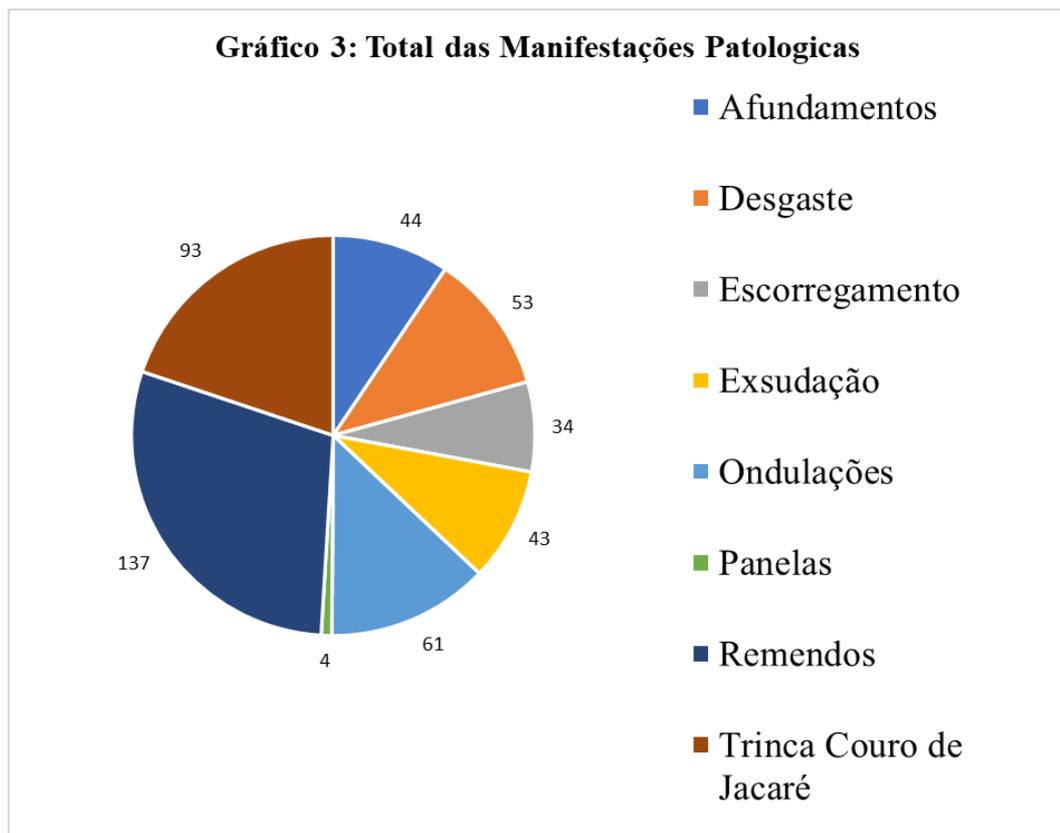
**Gráfico 3: Quantitativo Total das Patologias Encontradas**

O remendo foi a patologia dominante detectada, apresentando 29,21% das repetições. Em segundo lugar está a trinca couro de jacaré com 19,83%, seguido de ondulação com 13,01% e o desgaste com 11,30% de frequência. A somatória dos afundamentos, exsudações e escorregamentos totalizam 25,80%, já os remendos somente 0,85%.

Algumas causas comuns para o surgimento dessas deficiências no pavimento, são o surgimento de trincas de fadiga devido ao acúmulo das solicitações do tráfego ao longo do tempo, má execução do revestimento betuminoso, grande mudança de temperatura, tráfego além do considerado em projeto, somado a alternância de direção em locais com aceleração ou frenagem dos veículos.

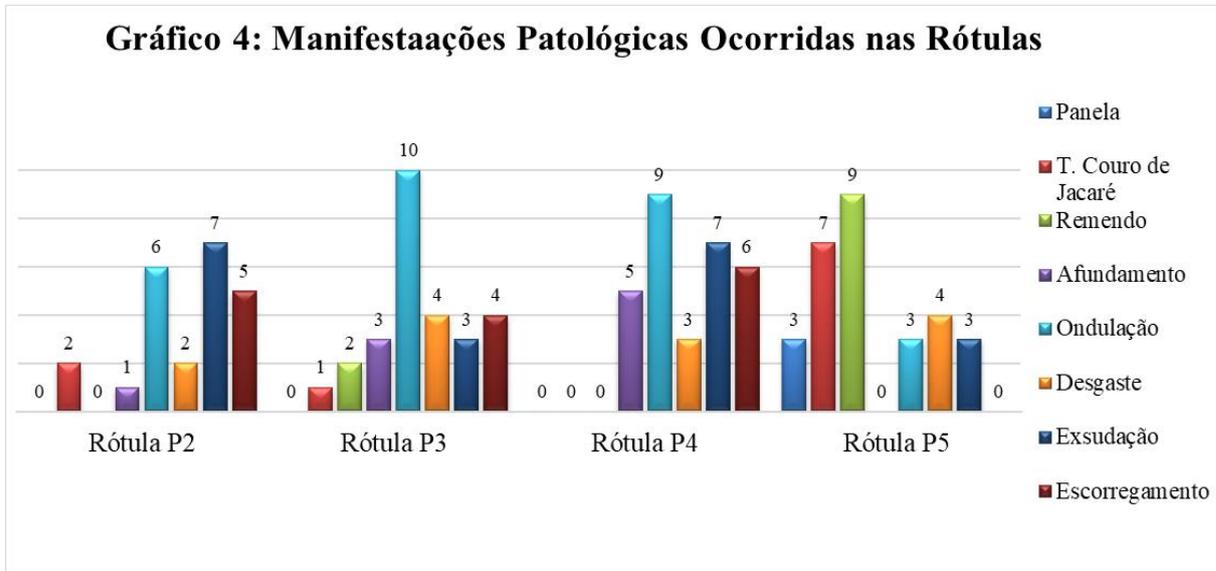
**Gráfico 4: Quantitativo de Manifestações Presentes nas Rótulas.**

A patologia com maior número de repetição foi a ondulação, que esteve presente em todas as rótulas. Possivelmente foi causada devido a alternância de direção e sequência de aceleração ou frenagem dos veículos na mesma.

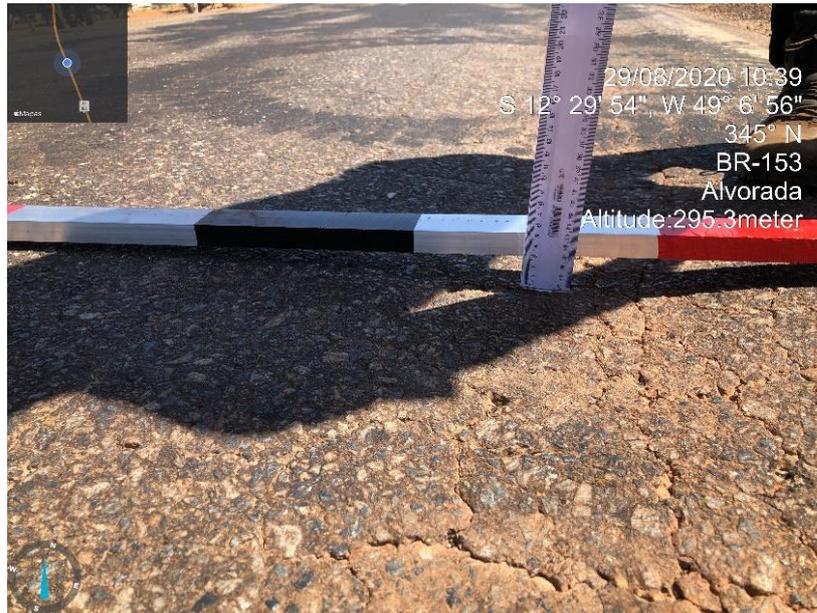
**Figura 45: Coleta da Deflexão da Flecha, no Ponto 1.**

Desta forma, foi realizado a mesma sequência de execução para todos os trechos citados conforme a figura 44. As deformações por afundamento tornam-se de fácil identificação nos pontos analisados, ao serem confrontados com a régua, que possui face linear, como nas imagens 45 e 46.

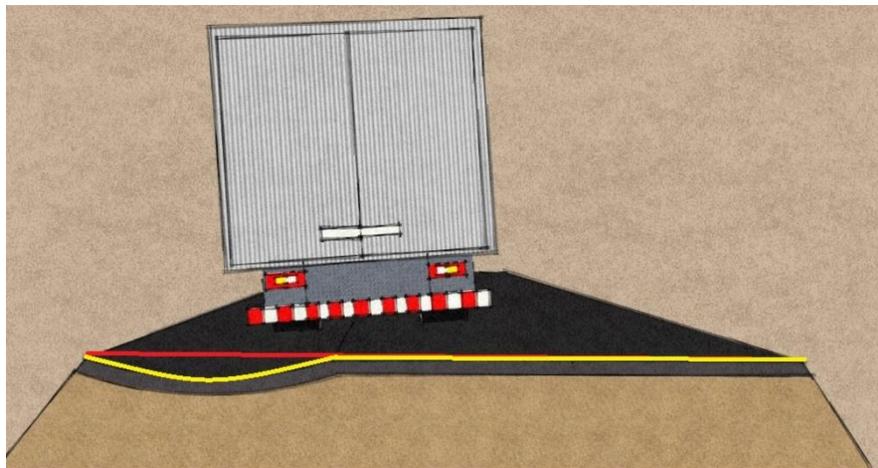
**Figura 47: Representação das Flechas, Início Rótula 4.**

Na tabela 2, observa-se que a maior flecha encontrada foi de 53mm, estando presente no início da rótula 4 e na flecha da esquerda, não possuindo deflexões nos outros pontos avaliados, conforme a figura 47. O 'Ponto 6' está representado pela figura 48 e não apresentou nenhuma flecha. A flecha central maior coletada está no final da rótula 3, possuindo 33 mm de deflexão, conforme a figura 49. A maior deflexão coletada das flechas da direita encontra-se no final da rótula 1, registrando 34mm.

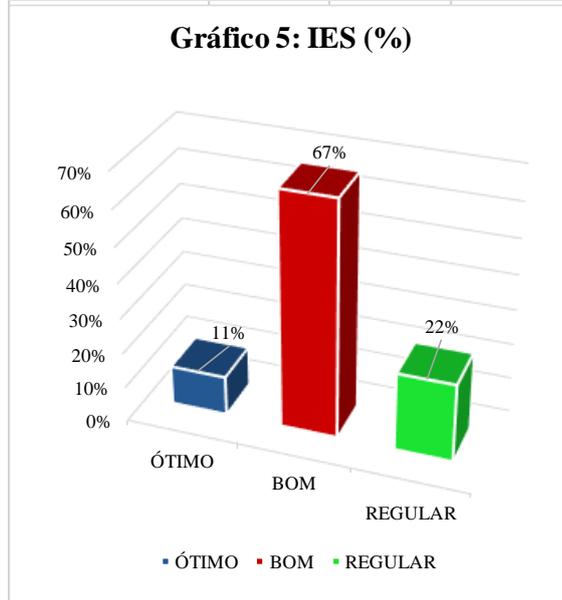
**Gráfico 12: Estado de Superfície, P.1 ao P6.**

BR-153 em Alvorada-TO, sentido Talismã-Gurupi			
IES	ÓTIMO	BOM	REGULAR
QTDD DE TRECHO	1	6	2
IES (%)	11%	67%	22%

Os trechos que apresentaram o conceito ótimo, será preciso realizar apenas uma conservação rotineira e periódica.

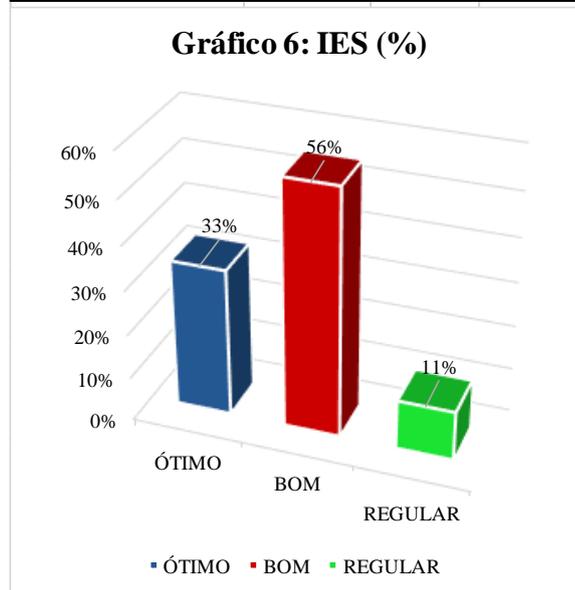
**Gráfico 13: Estado de Superfície, P.6 ao P1.**

O outro percurso apresentou 33% dos trechos em ótimo estado, 56% estão em bom estado e 11% com conceito regular, conforme o gráfico 13. Comparando o segundo percurso avaliado, constata-se que o mesmo possuiu mais trechos classificados como ótimo e uma menor sequência de trechos classificados como regulares. Esses resultados podem ser consequência das obras de recuperação realizadas recentemente.

BR-153 em Alvorada-TO, sentido Gurupi-Talismã			
IES	ÓTIMO	BOM	REGULAR
QTDD DE TRECHO	3	5	1
IES (%)	33%	56%	11%
