**ANÁLISE DO ESTADO DE CONSERVAÇÃO DAS JUNTAS DE DILATAÇÃO DE
PONTES LOCALIZADAS NA CIDADE DE PALMAS – TO**

Trabalho de Conclusão de Curso (TCC) II elaborado e apresentado como requisito parcial para obtenção do título de bacharel em Engenharia Civil pelo Centro Universitário Luterano de Palmas (CEULP/ULBRA).

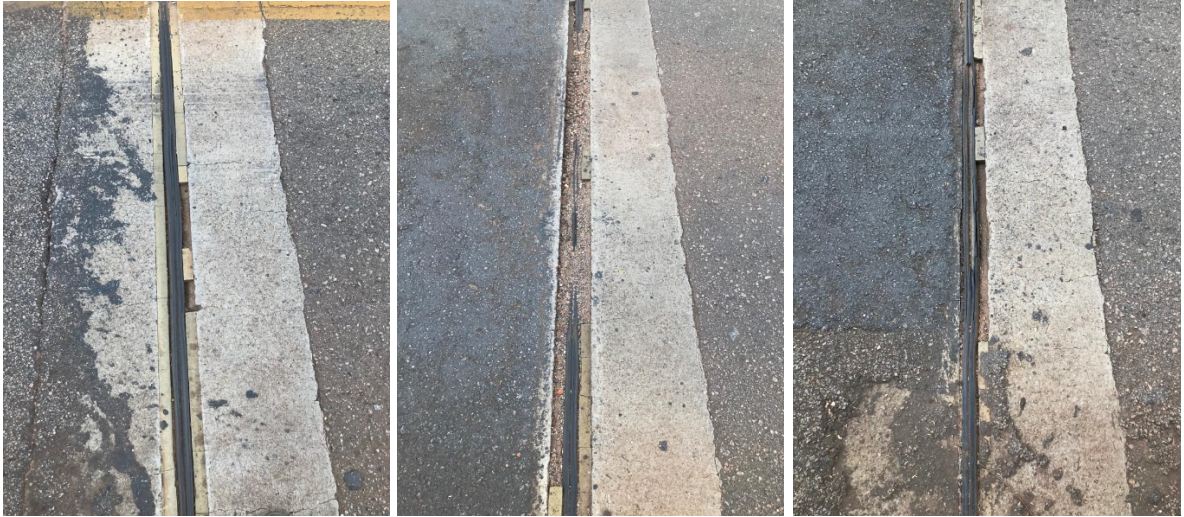
Figura 41 – Primeira junta

Nesta junta relacionada à figura 41, pode-se observar que devido ao recapeamento, uma camada asfáltica avança sobre o berço de apoio em parte da junta. Nota-se também sujeira obstruindo a junta e destacamento no berço de apoio, juntamente com algumas fissuras. Pode-se classificar essa junta com nota 5 para parâmetros estruturais, pois mesmo estando parcialmente obstruída não causa restrições à movimentação dos tabuleiros. É classificada com nota 4 para parâmetros funcionais, pois não gera desconforto aos usuários. É necessário fazer uma intervenção corretiva, para evitar que se agrave os destacamentos e fissuras do berço de apoio.

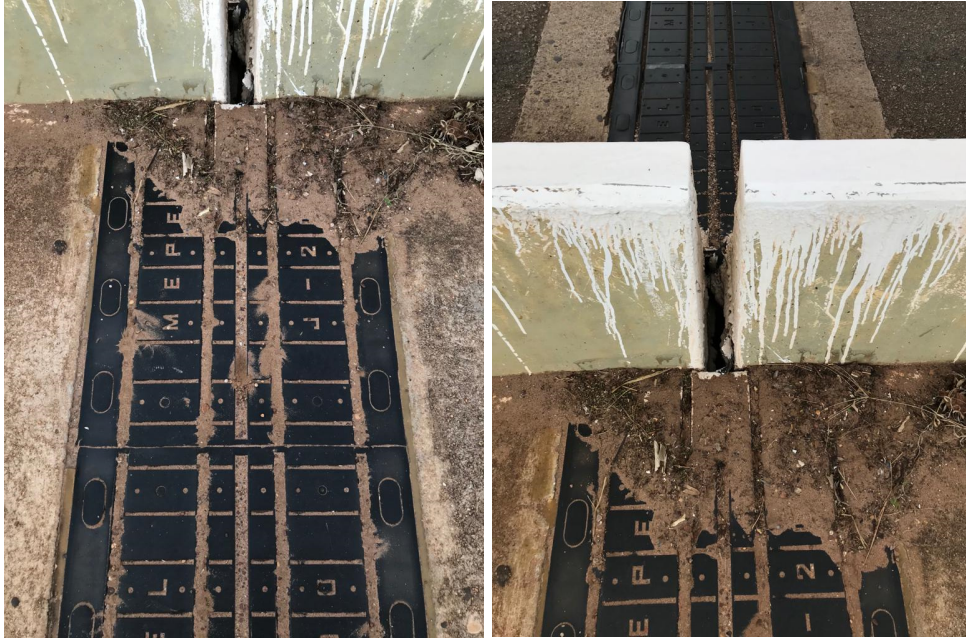
Figura 42 – Área de pedestre da junta 2, sentido Norte-Sul

Nota-se na figura 42 o acúmulo de sujeira na junta na área de pedestres, além de terra contém pequenos galhos e folhas.

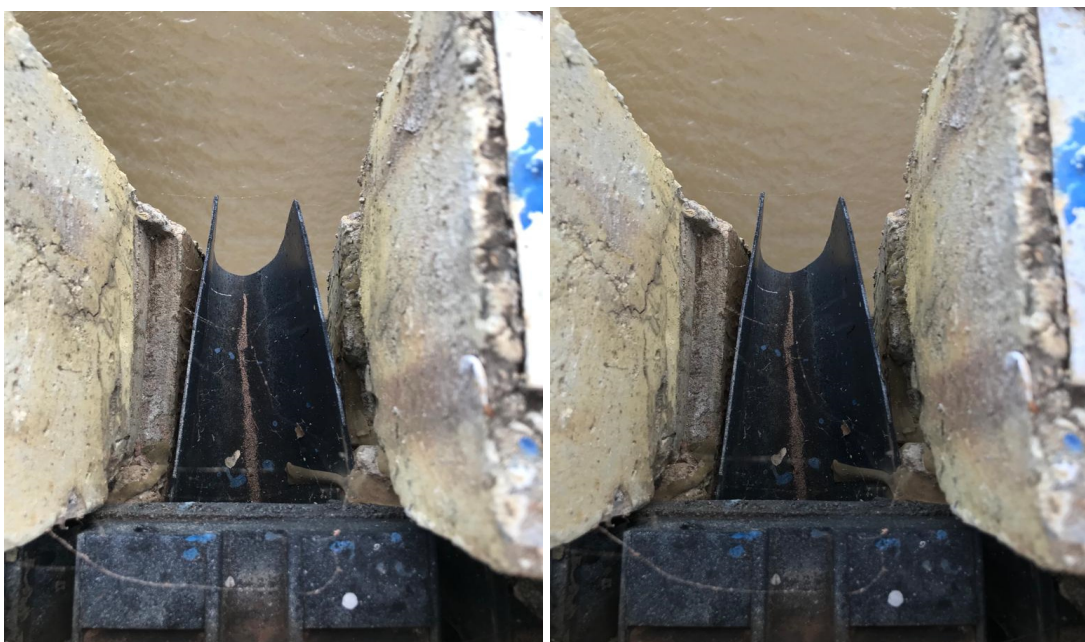
Figura 43 – Sistema de drenagem na junta 2, sentido Norte-Sul

Percebe-se na figura 43 que a tubulação para drenagem da água da junta está amassada e que há um caminho de terra na tubulação, ou seja, entra sujeira no sistema de drenagem.

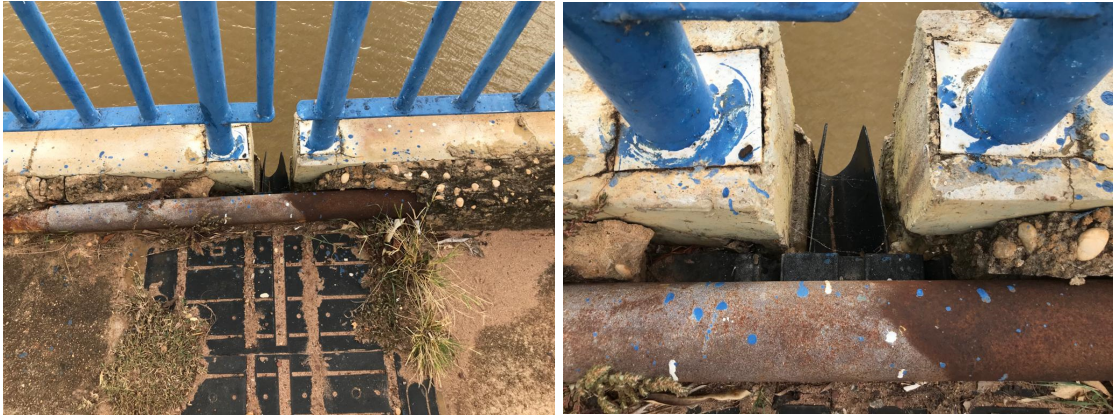
Figura 44 – Junta na área de pedestre, sentido Norte-Sul

Pode-se observar na figura 44 o acúmulo de sujeira na junta e a existência de vegetação, indicando acúmulo de água na junta. Com a existência de uma tubulação metálica passando por cima da junta pode influenciar no acúmulo de sujeira e possivelmente água.

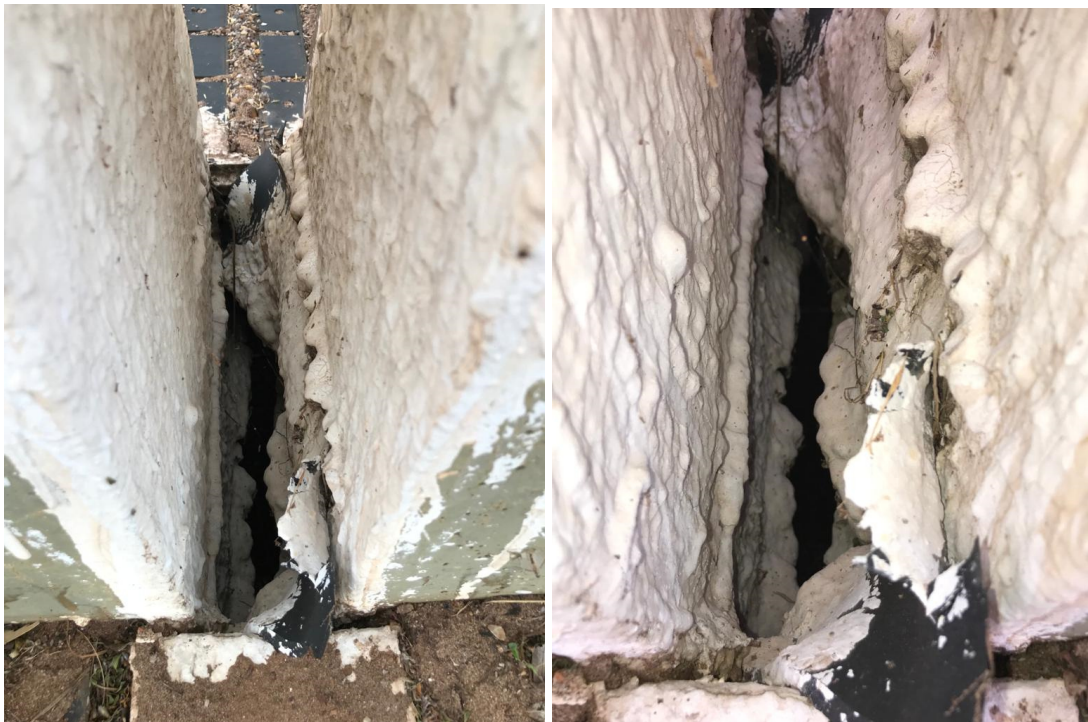
Figura 45 – Junta no guarda roda, sentido Norte-Sul.

Nesta figura 45 percebe-se que não há nenhum fechamento protegendo a junta do guarda rodas da entrada e acúmulo de sujeira.

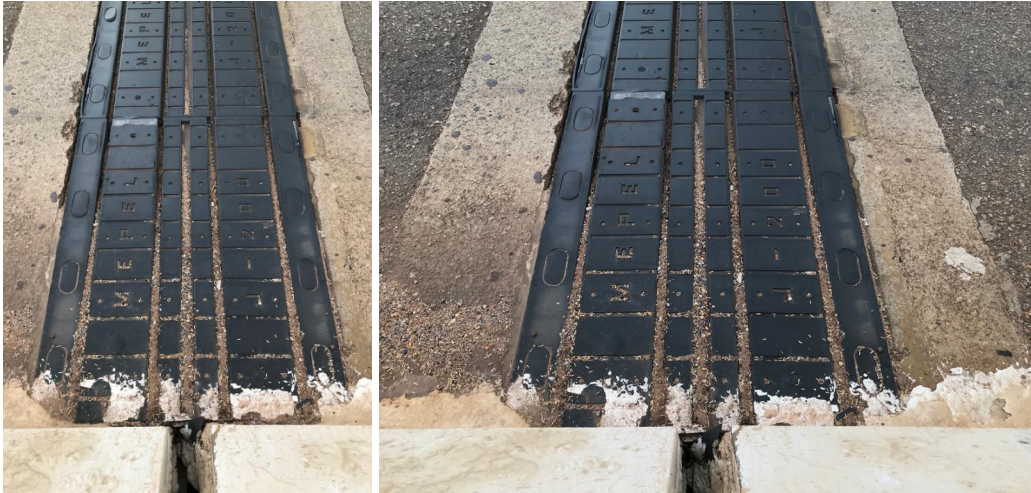
Figura 46 – Pista de tráfego próximo ao guarda rodas, sentido Norte-Sul.

Nota-se na figura 46 um pequeno acúmulo de sujeira próximo ao guarda rodas e alguns destacamentos no berço de apoio da junta.

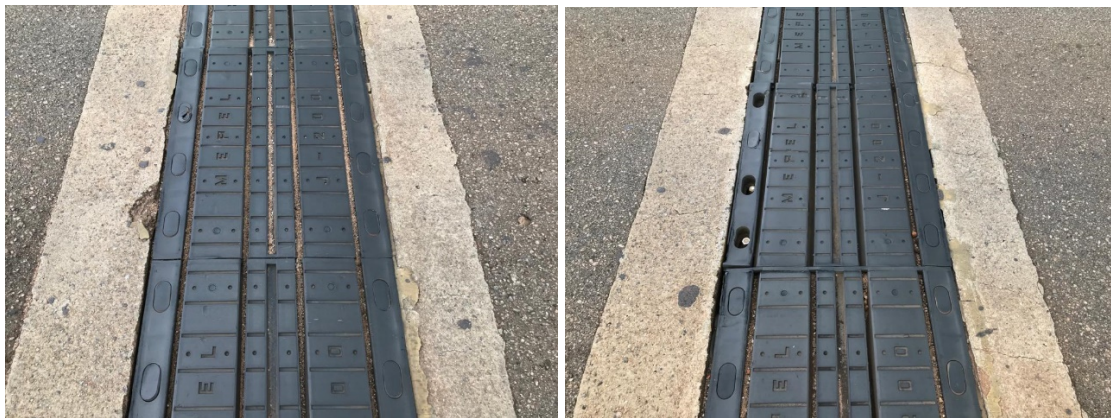
Figura 47 – Segunda faixa de tráfego, sentido Norte-Sul

Na figura 47 pode-se observar fissuras e alguns destacamentos no berço de apoio. Nota-se também acúmulo de sujeira nas frestas da fita de Neoprene.

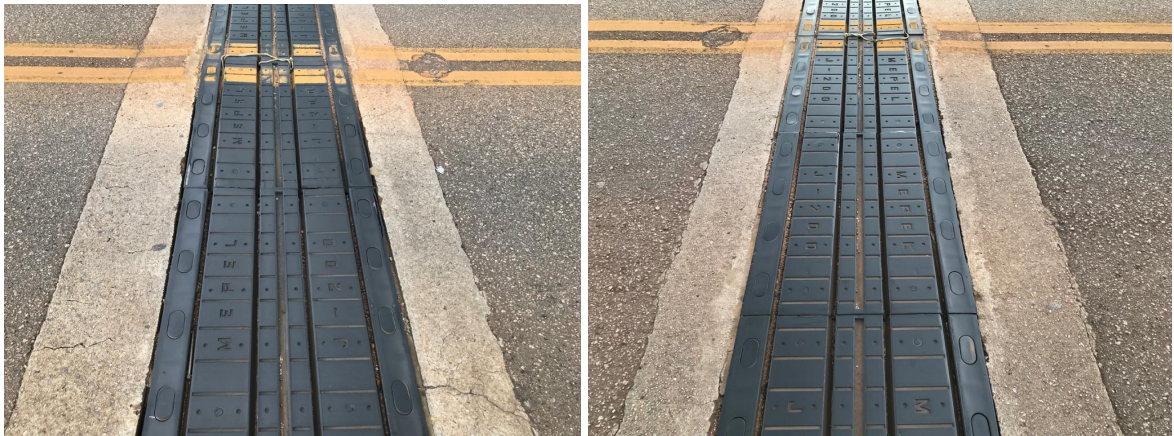
Figura 48 – Faixas centrais da junta de dilatação

Observa-se na figura 48 algumas fissuras e pequenos destacamentos no berço de apoio. A ligação entre a fita de Neoprene e o berço de apoio encontra-se com acúmulo de sujeira.

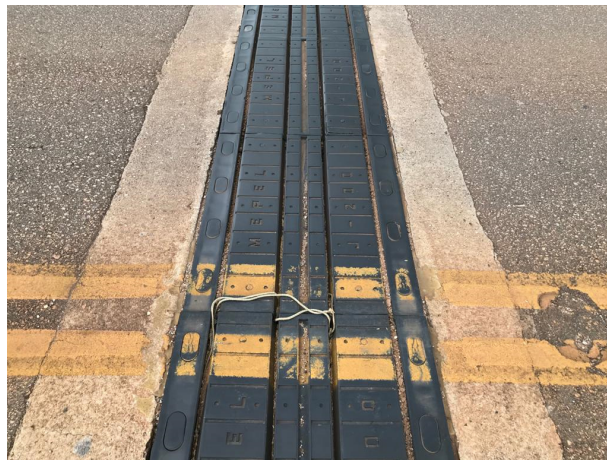
Figura 49 – Centro da segunda junta de dilatação

Nota-se na figura 49 o acúmulo de sujeira nas frestas da fita de Neoprene e também na ligação entre o berço de apoio e a fita.

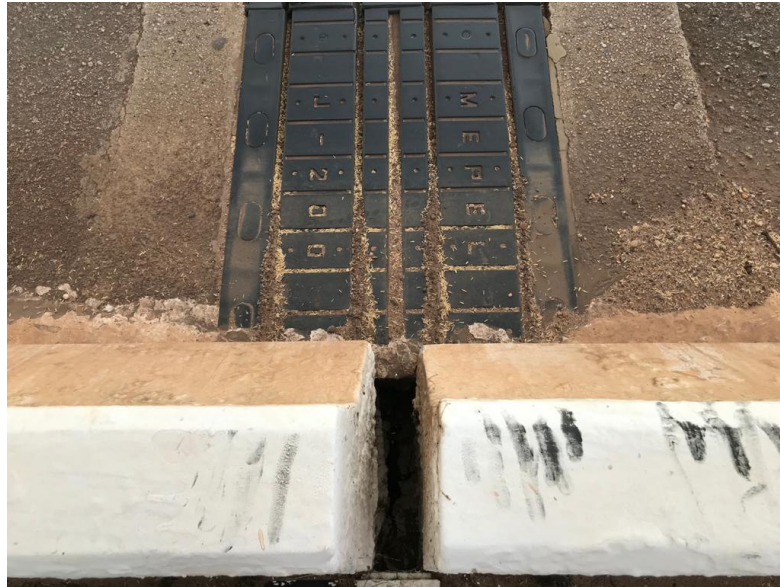
Figura 50 - Pista de tráfego próximo ao guarda rodas sentido Sul-Norte.

Pode-se observar na figura 50 pequenas vegetações na fita de Neoprene da junta e o acúmulo de sujeira tanto na fita, quanto na fresta entre a junta e o guarda rodas.

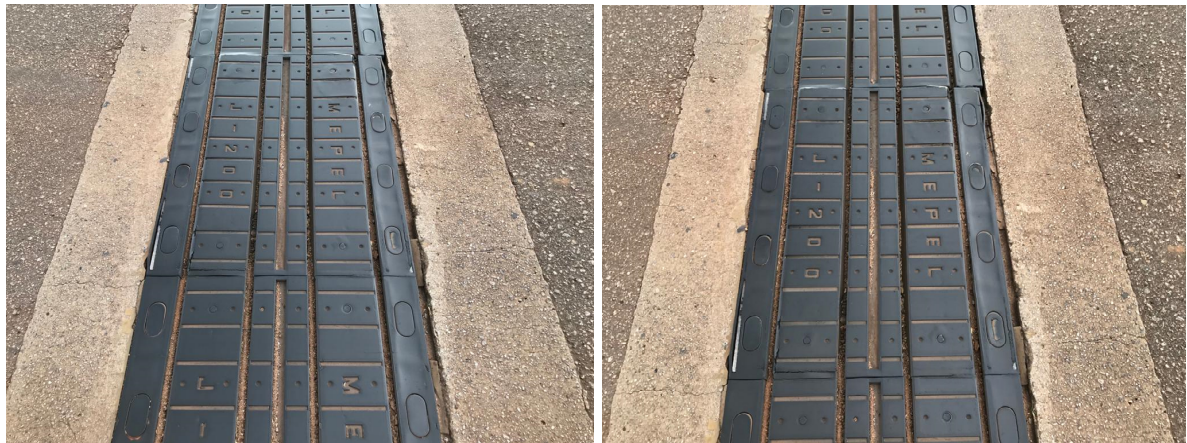
Figura 51 - Segunda faixa de tráfego sentido Sul-Norte

Na figura 51 observa-se que a ligação entre a fita de Neoprene com o berço de apoio está desgastada. Nota-se também certo desgaste na fita.

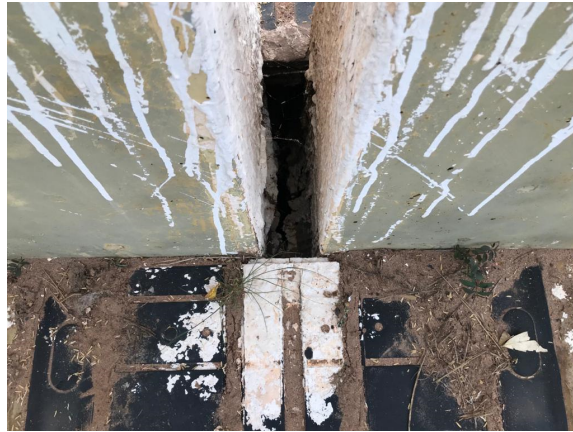
Figura 52 – Junta de dilatação do guarda rodas, sentido Sul-Norte

Nota-se na figura 52 que a junta não possui fechamento de proteção, sendo suscetível a entrada de sujeira.

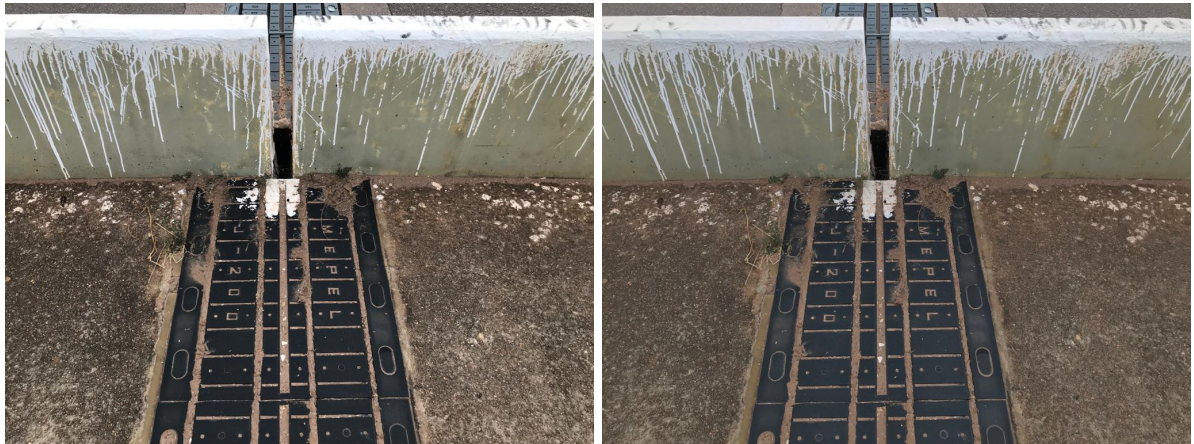
Figura 53 – Área de pedestre, sentido Sul-Norte

Pode-se observar na figura 53 o acúmulo de sujeira nas frestas da fita de Neoprene e também entre a fita e o berço de apoio.

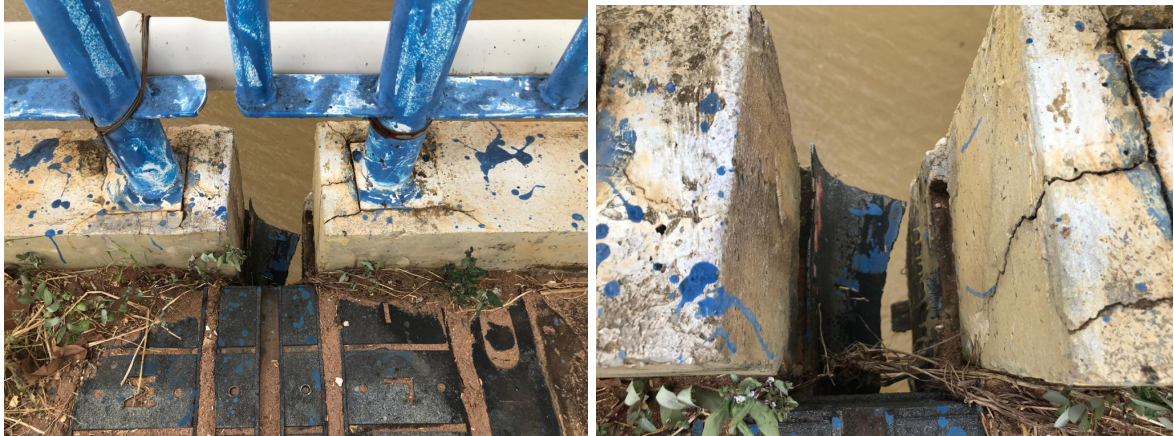
Figura 54 – Drenagem da área de pedestre, sentido Sul-Norte

Nota-se na figura 54 que a tubulação de drenagem está quebrada e amassada, podendo causar danos a estrutura. Pois quando a água tem acesso a estrutura de maneira errada, gera algumas manifestações patológicas como erosão e lixiviação.

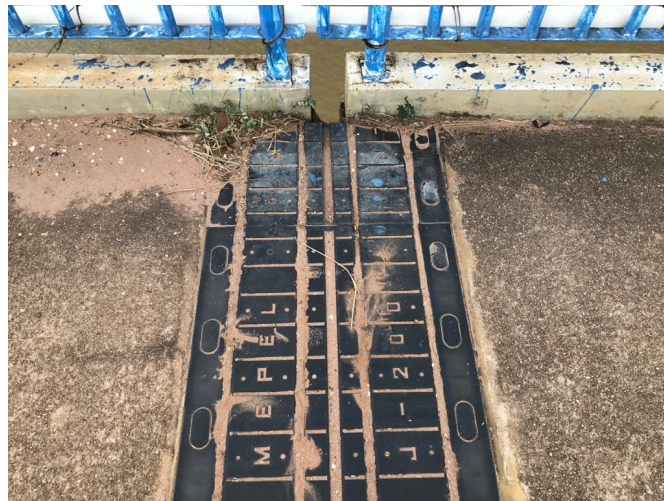
Figura 55 - Área de pedestre, sentido Sul-Norte

Na figura 55, observa-se o acúmulo de sujeira na fita de Neoprene e na ligação entre o berço de apoio e a fita. Vê-se também vegetações na junta, causado pelo acúmulo de água.

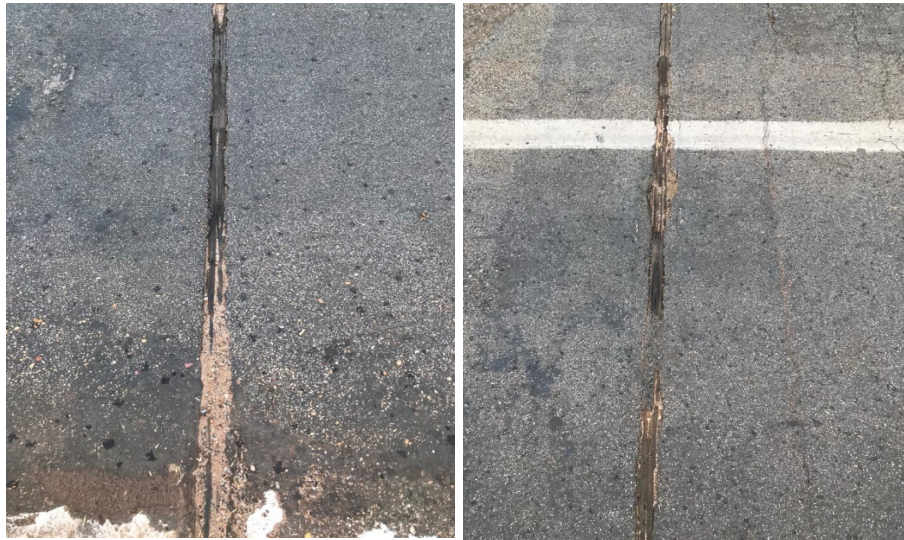
Figura 56 – Segunda faixa da terceira junta de dilatação, sentido Norte-Sul

Pode-se observar na figura 56 que a terceira junta foi coberta por uma camada asfáltica, tendo essa, coberto o berço de apoio e partes da fita de Neoprene. Nota-se também acúmulo de sujeira nas frestas da fita.

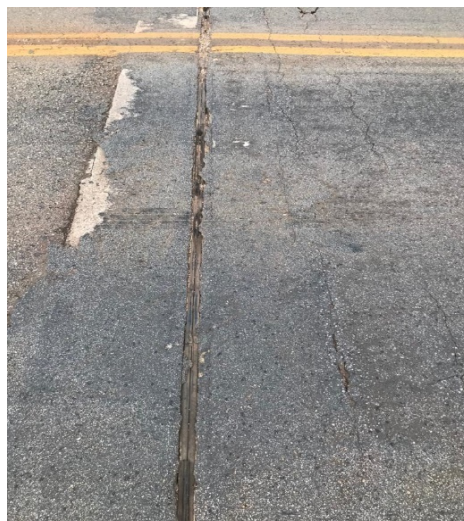
Figura 57 – Faixa central, sentido Sul-Norte

Conforme a figura 57, nota-se que a fita de fechamento está coberta em partes por uma camada asfáltica e em outras por sujeira causada por acúmulo de terra. Observa-se também que o berço de apoio está coberto por uma camada asfáltica e que a ligação do asfalto onde tem o berço de apoio e onde não tem possui uma fissura.

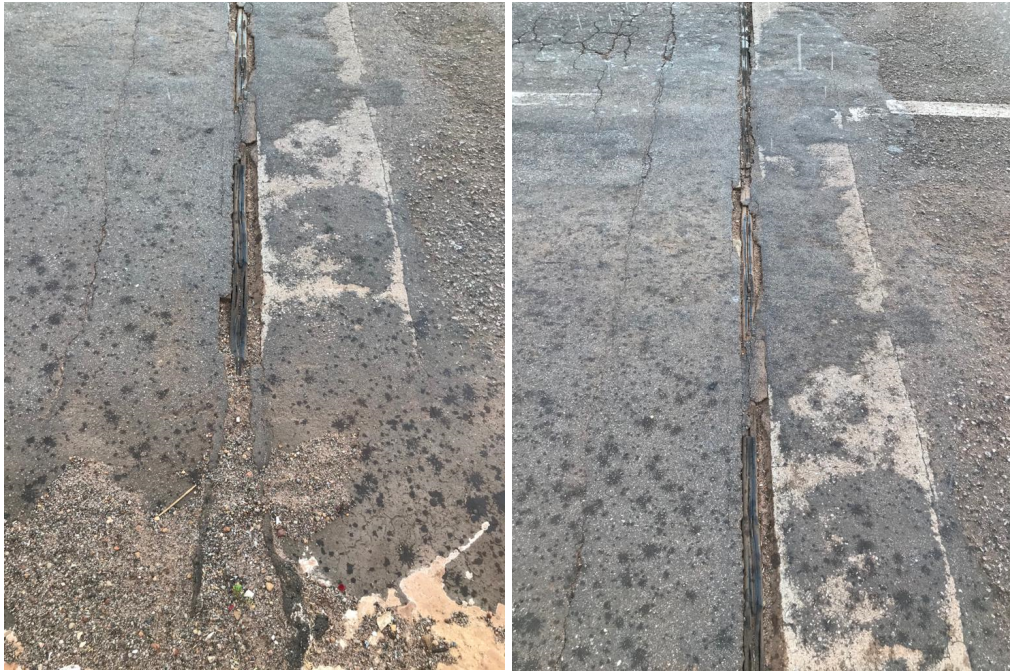
Figura 58 – Segunda faixa, sentido Sul-Norte

Na figura 58, nesta parte da junta, nota-se que a fita está bem danificada, a junta está coberta por uma camada asfáltica e por sujeira. Observa-se uma fissura no asfalto onde o berço de apoio se encontra com a pavimentação.

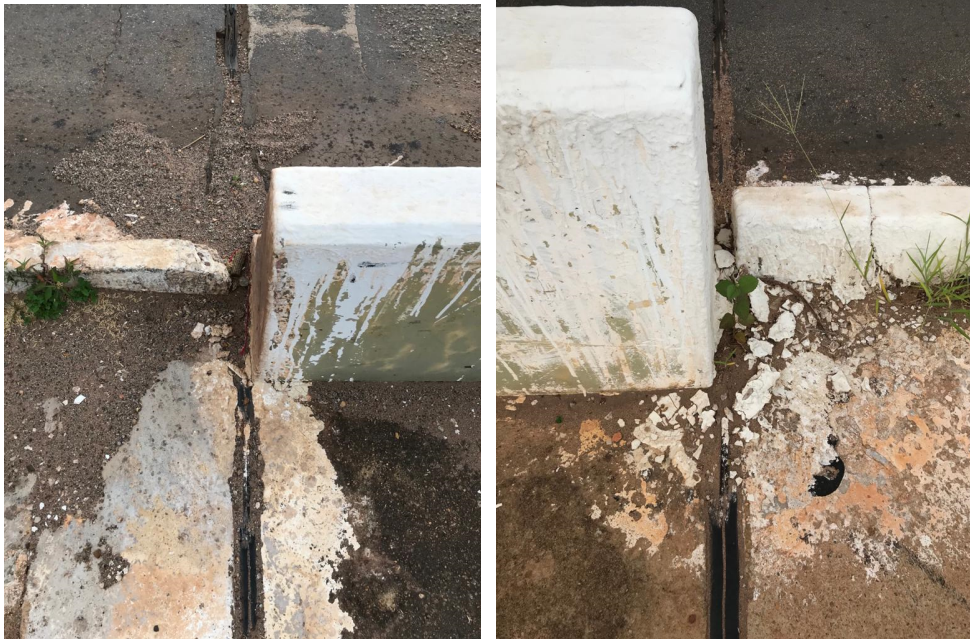
Figura 59 – Áreas de pedestre

Nota-se na figura 59 que em ambos os lados há muita sujeira obstruindo a junta entre o guarda rodas e o meio fio. Pode-se observar também algumas vegetações na junta, seja ela na fita de Neoprene como também entre o berço de apoio e a camada asfáltica.
