# **CENTRO UNIVERSITÁRIO LUTERANO DE PALMAS**

AVALIAÇÃO DAS CONDIÇÕES ATUAIS DE PONTE SOBRE O RIO TOCANTINS  
ENTRE LAJEADO E MIRACEMA DO TOCANTINS: norma DNIT 010/2004-PRO

Trabalho de Conclusão de Curso (TCC) II elaborado e apresentado como requisito parcial para obtenção do título de bacharel em Engenharia Civil pelo Centro Universitário Luterano de Palmas (CEULP/ULBRA).

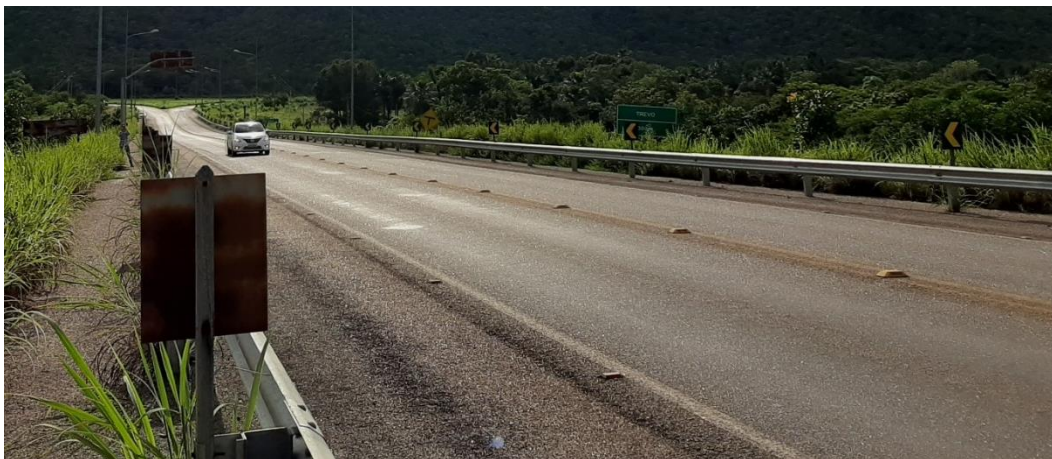
Figura 20 - Vista acesso ponte sentido Lajeado / Miracema - TO

Ambos acessos permitem livre passagem, sendo observada a presença de guarda-rodas contínuo por todo acesso, bem como a presença de sinalização de controle e orientação de tráfego (fig. 20).

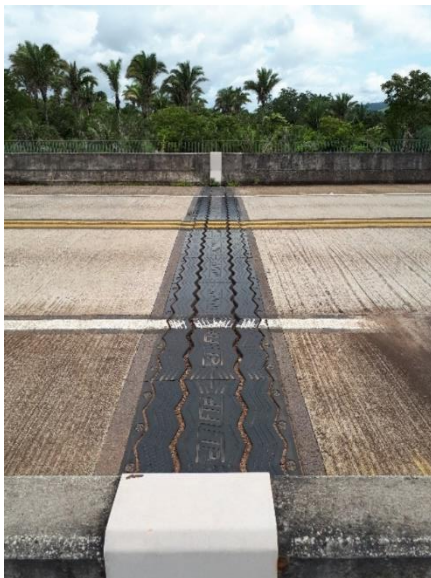
Figura 24 - Junta de dilatação

As juntas de dilatação apresentaram leve acúmulo de detritos, sendo o alinhamento, a integridade inicial, a capacidade de vedação e o funcionamento livre adequados (fig. 24). Em duas juntas foram observados sinais de danificação nas bordas, fator que pode afetar na estanqueidade do elemento (fig. 25).

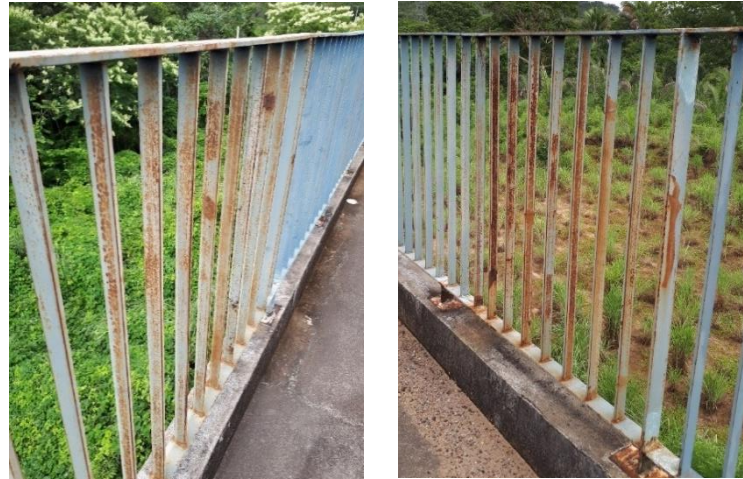
Figura 30 - Guarda-corpos existentes

Os guarda-corpos são metálicos e possuem o mesmo alinhamento, sendo contínuos durante todo o trajeto da ponte, garantem a segurança dos pedestres e ciclistas, porém apresentam pintura deteriorada e sinais de corrosão, conforme apresentado na figura 30.

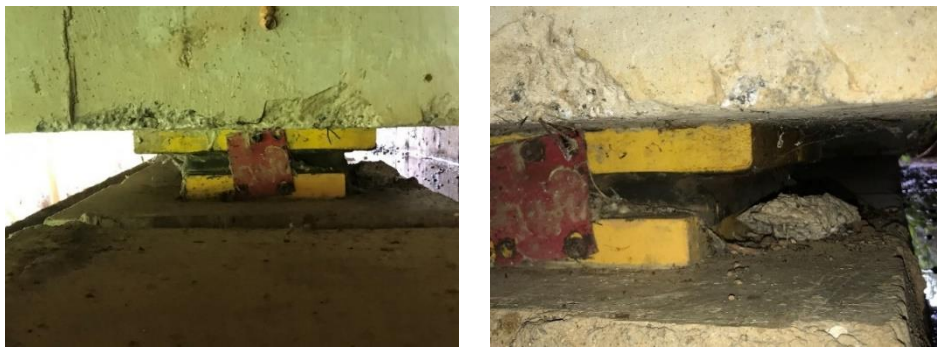
Figura 32 - Aparelho de apoio

Foram observados dez aparelhos de apoio, sendo que todos apresentaram leve desalinhamento, presença de poucos detritos e nas paredes dos encontros foi possível observar sinais de deslocamento e desgaste superficial do concreto (fig. 32). Todos possuem contato correto, ancoragens adequadas e livre movimentação, não sendo identificados sinais de esmagamento, tais como fraturas, fissuras ou deformações em seus elementos.

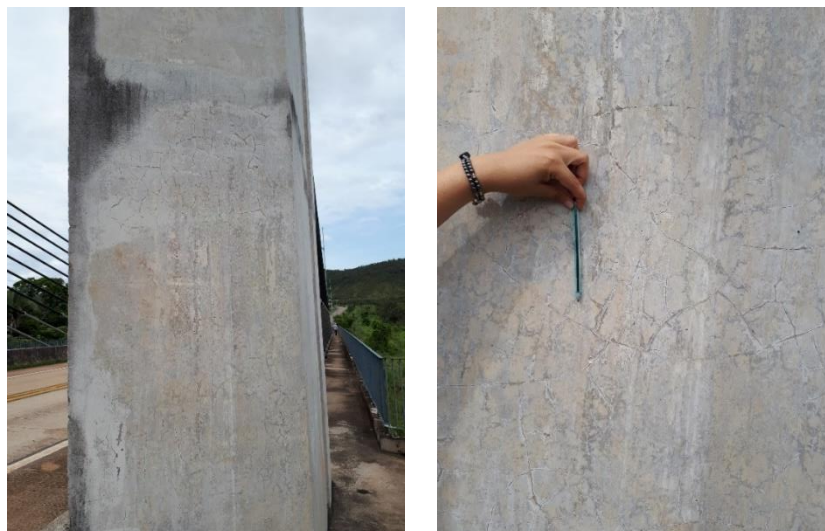
Figura 35 - Face lateral do pilone

Os oito pilones apresentaram em suas faces fissuras mapeadas, machas escuras (bolor), machas superficiais de fuligem atmosférica e leve desgaste superficial nas bases (fig. 35).

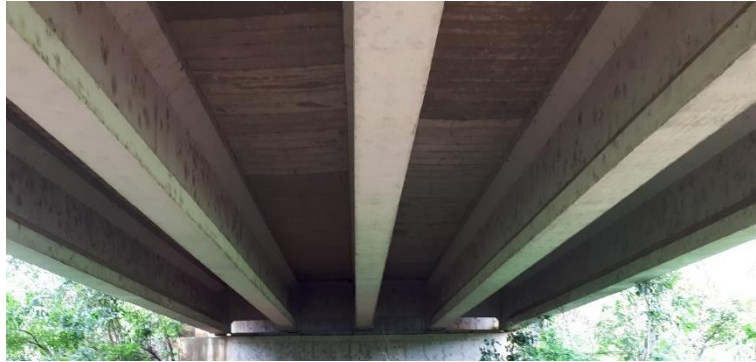
Figura 38 - Vigamento Vão Lateral sentido Miracema / Lajeado - TO

Dez vigamentos longitudinais do vão lateral da ponte no sentido Miracema / Lajeado – TO (fig. 38), apresentaram machas superficiais de fuligem atmosférica, enquanto em dois pontos de ligação com os vigamentos transversais e solidarização com as lajes do estrado apresentaram manchas escuras (bolor), devido a presença de pontos de infiltração.

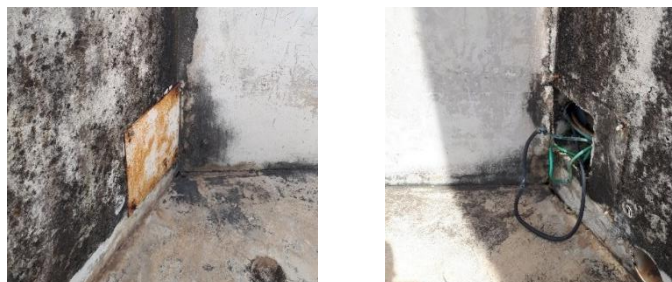
Figura 40 - Caixas de passagem de tubulação de energia

Foi verificada a existência de caixas de passagem da tubulação de energia que chega aos postes de iluminação pública. De quinze caixas observadas sete apresentaram danos, tais como corrosão nas tampas de vedação, falta dos parafusos ou exposição completa dos cabos.

7	Corrosão nas tampas de vedação, falta dos parafusos ou exposição completa dos cabos das caixas de passagem	Substituição de tampas e elementos necessários para a vedação das caixas	N/A

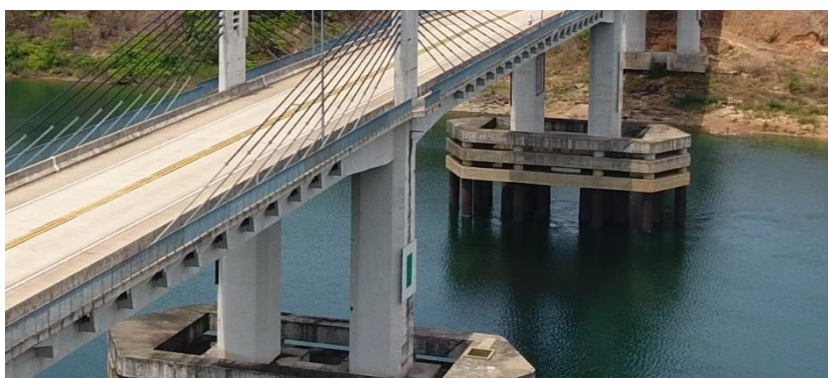
Figura 41 - Vista isométrica dos pilares

Foram observados 16 pilares, todos com machas superficiais de fuligem atmosférica, sendo em 4 pilares identificadas manchas escuras (bolor), conforme figura 42. Não havendo sinais de armaduras expostas ou manchas que indiquem sinais de corrosão.

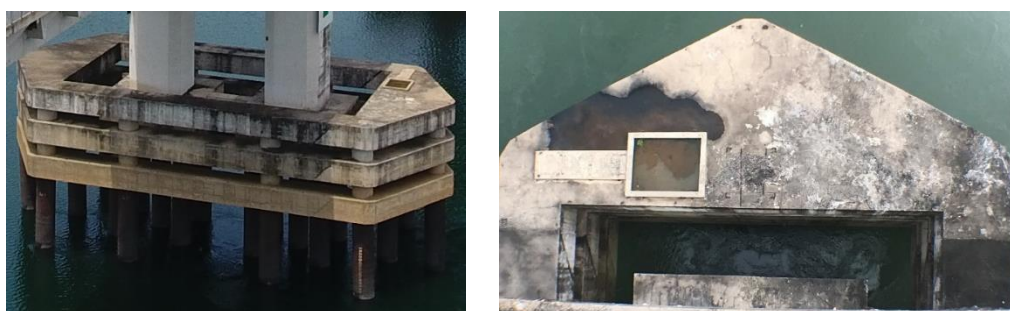
Figura 42 - Vista isométrica e superior de proteção de pilares

As duas proteções mecânicas dos pilares apresentaram em todas as faces machas superficiais de fuligem atmosférica, na face superior fissuras mapeadas e acúmulo de água pluvial. Uma vez que os elementos de proteção mecânica contra choques ficam em contato direto com a água foi possível identificar com facilidade a presença de manchas escuras (bolor) e manchas esbranquiçadas (eflorescência) em todo o componente (fig. 43).

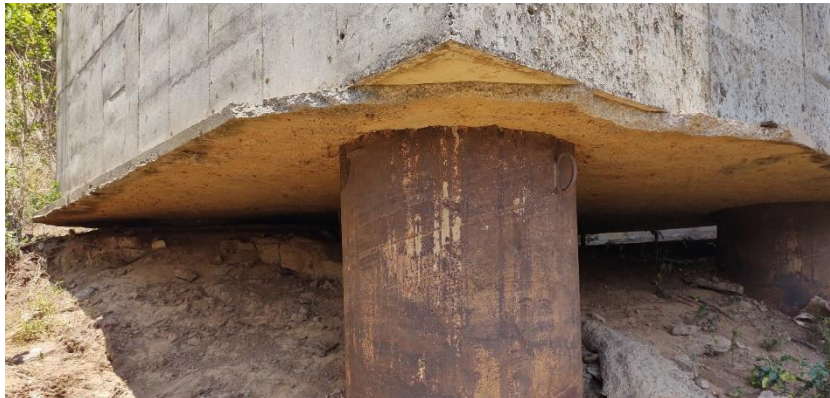
Figura 44 - Borda inferior da parede do apoio

Nos cantos das bordas inferiores de 2 apoios foi observado deslocamento de concreto e desgaste superficial (fig. 45).

2	Apoios com deslocamento e desgaste superficial do concreto	Limpeza com escova abrasiva e reconstrução da seção com material específico	
	N/A	Estacas com manchas esbranquiçadas	Manutenção de pintura metálica	4
	N/A	Estacas com pintura desgastada	Manutenção de pintura metálica	
	2	Estacas com sinais de infiltração	Realizar manutenção do sistema de drenagem	4
	N/A	Taludes íngremes com sinais de processo erosivo	Recuperar e executar sistema de proteção dos taludes	
	2	Placas de sinalização náutica inexistentes ou ilegíveis	Substituir placas de sinalização náutica	N/A

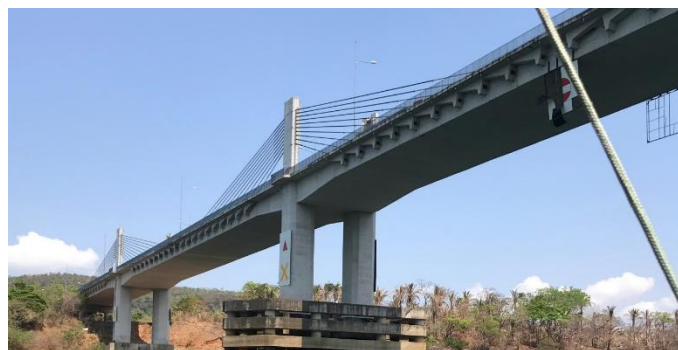
Figura 47 - Sinalização náutica do vão central

A sinalização náutica do vão central se encontra em situação precária, sendo que uma das dez placas é inexistente e a outra ilegível (fig.48). As placas de sinalização que se encontram fixadas nas faces dos pilares estão em ótimo estado, sendo de fácil entendimento e identificação.
