**ANÁLISE DAS CONDIÇÕES SUPERFICIAIS DO PAVIMENTO FLEXÍVEL EM  
UM TRECHO DA RODOVIA BR-010 ENTRE PALMAS-TO E APARECIDA DO  
RIO NEGRO-TO.**

**Trabalho de Conclusão de curso (TCC) II  
elaborado e como parte dos requisitos  
para a obtenção de título de Bacharel em  
Engenharia Civil.**

BARBOSA, Matheus Barreira. **ANÁLISE DAS CONDIÇÕES SUPERFICIAIS DO PAVIMENTO FLEXÍVEL EM UM TRECHO DA RODOVIA BR-010 ENTRE PALMAS-TO E APARECIDA DO RIO NEGRO-TO.** 2020/2. TCC (Graduação)-Curso de Engenharia Civil. Centro Universitário Luterano de Palmas – TO, 2020.

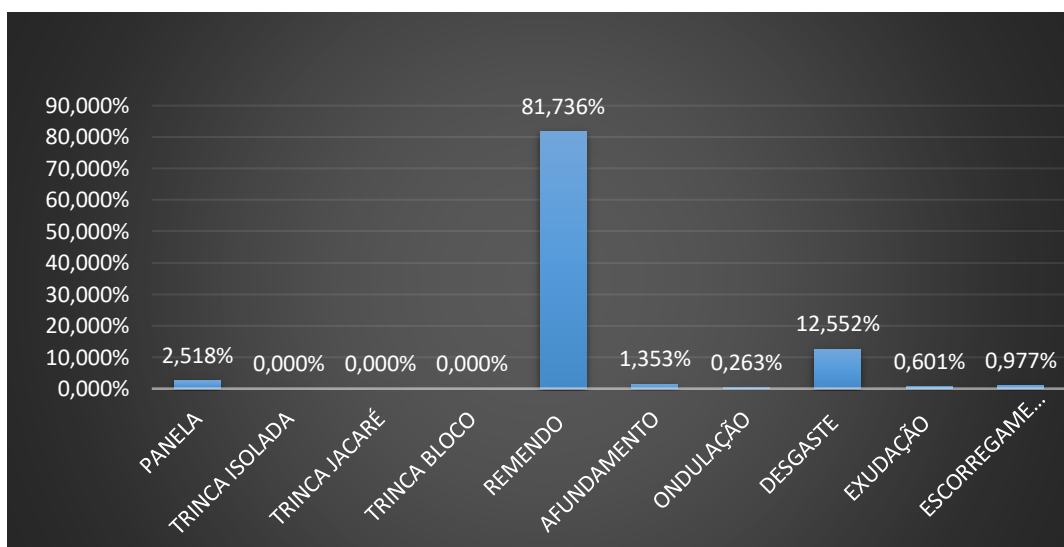
**Gráfico 2- Manifestações patológicas**

O desgaste foi a segunda manifestação patológica mais encontrada, ao longo dos trechos do segmento em estudo da BR-010. Tal defeito pode estar relacionado à idade do pavimento, (foi concluído em 2004), e ao aumento do fluxo de veículos na rodovia, sendo que ao longo dos anos, tem crescido a produção agrícola na região e a BR-010 é um dos canais de escoamento da Produção. Pode-se perceber também que há falhas no sistema de drenagem, ocorrendo infiltrações e agravando o processo de desgaste do pavimento asfáltico.

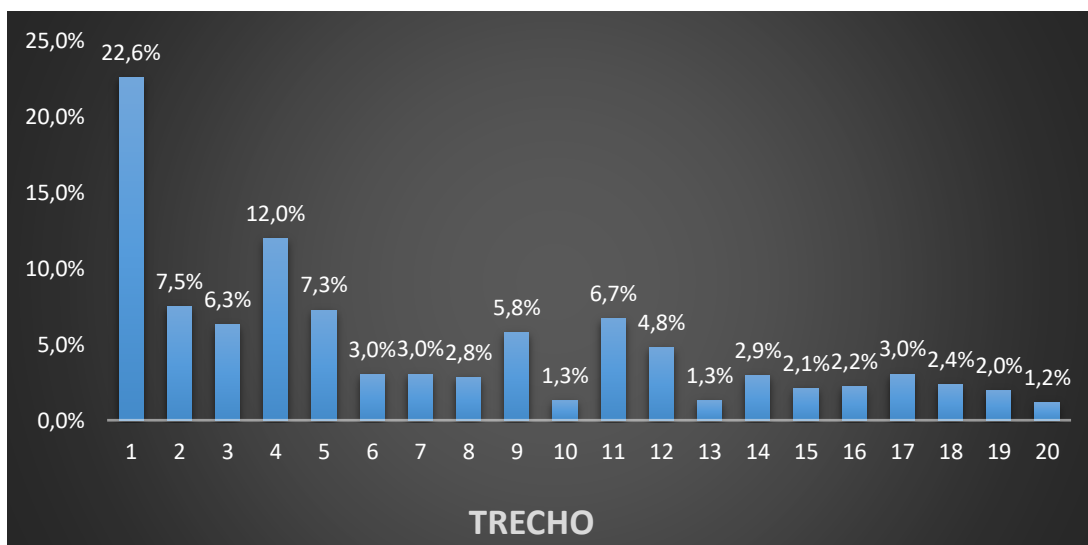
**Gráfico 3- Percentual de Defeitos por Trecho**

O gráfico 3 representa o percentual de patologias por trecho, onde é possível identificar, que nos primeiros 5 quilômetros do segmento, se concentram cerca de 55,5% da totalidade dos defeitos.
