**INSPEÇÃO E AVALIAÇÃO DE PATOLOGIAS EM PONTE COM PROTENSÃO
EXTRADORSO SOB A ÓTICA DA NBR 9452/2019 – Estudo de caso da Ponte dos
Imigrantes Nordestinos “Padre Cicero José de Sousa”**

Trabalho de Conclusão de Curso (TCC) II elaborado e apresentado como requisito parcial para obtenção do título de bacharel em Engenharia Civil pelo Centro Universitário Luterano de Palmas (CEULP/ULBRA).

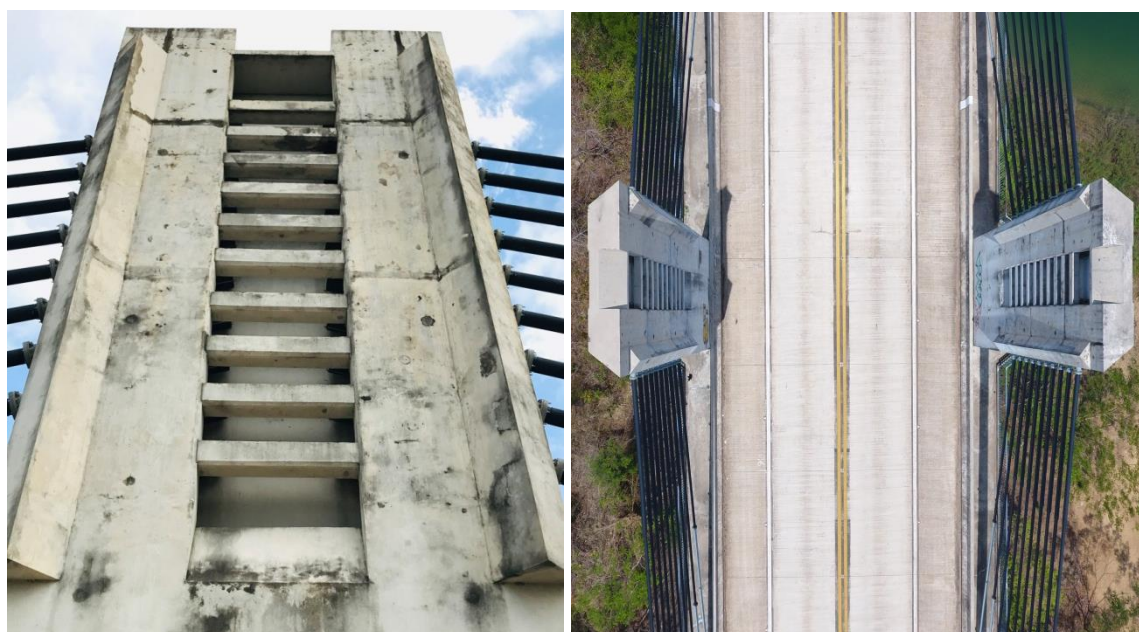
Figura 38: Vista Frontal e Superior do Pilone
(Fonte: Autor, 2020)

Já os Pilones analisados apresentaram fissuras mapeadas nas faces, desgaste superficial, deslocamento de concreto, e a presença de gramíneas na base, sendo que em quatro desses pilones apresentam manchas escuras de bolor. Não foram encontrados sinais de corrosão ou armadura exposta (Figura 38).

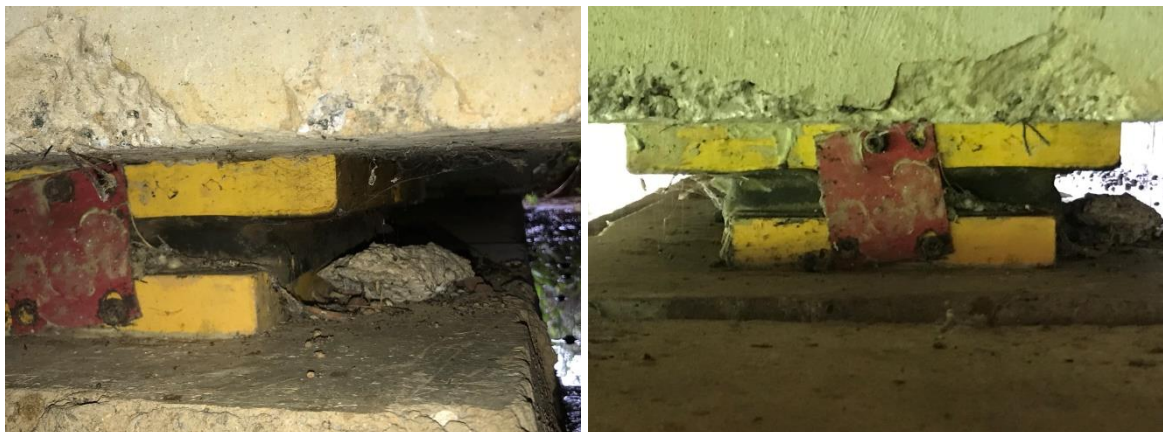
Figura 40: Aparelho de Apoio
(Fonte: Autor, 2020)

Os aparelhos de apoio inspecionados (Figura 40) apresentam pequeno desalinhamento, alguns restos de detrito de concreto, pequeno deslocamento nas paredes dos encontros e desgaste superficial do concreto. Possuem em sua totalidade contato correto, ancoragens adequadas e movimentação liberada, não apresentando evidências de esmagamento, como fissura, deformação ou fratura dos seus componentes.

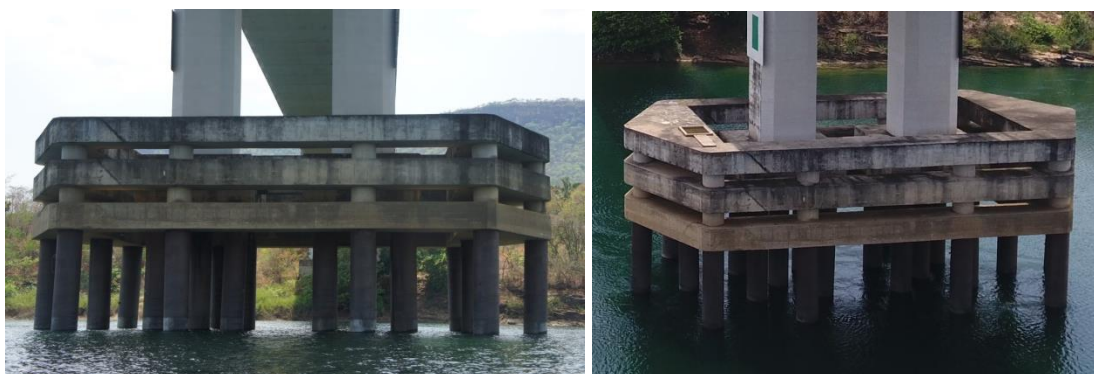
Figura 41: Vista Isométrica do Bloco de Proteção dos Pilares
(Fonte: Autor, 2020)

Na parte da infraestrutura apresentada no Anexo D, foi observado uma pequena quantidade de manchas de bolor e pequeno desgaste superficial nos blocos de ancoragem das estacas, proteção dos pilares e início de corrosão nos tubulões de aço que revestem as estacas.

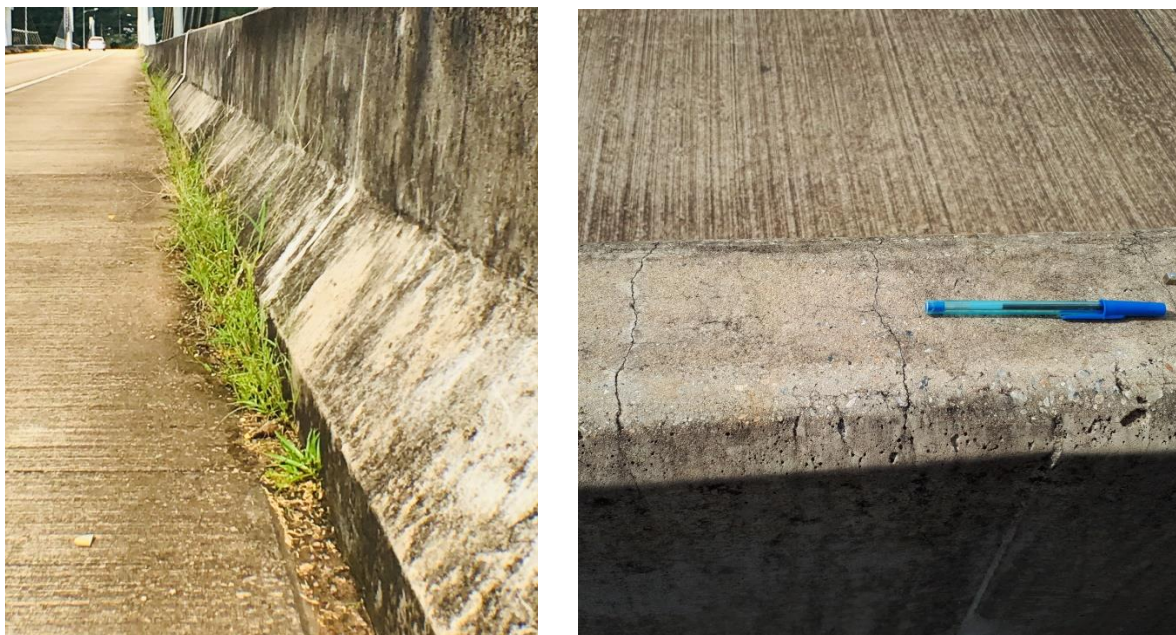
Figura 43: Barreira Rígida
(Fonte: Autor, 2020)

De acordo com os elementos complementares apresentados no Anexo “D”, foi possível observar que as barreiras rígidas apresentaram manchas de bolor, fissuras, presença de gramíneas, presença de microvegetais e armadura exposta localizada (Figura 43).

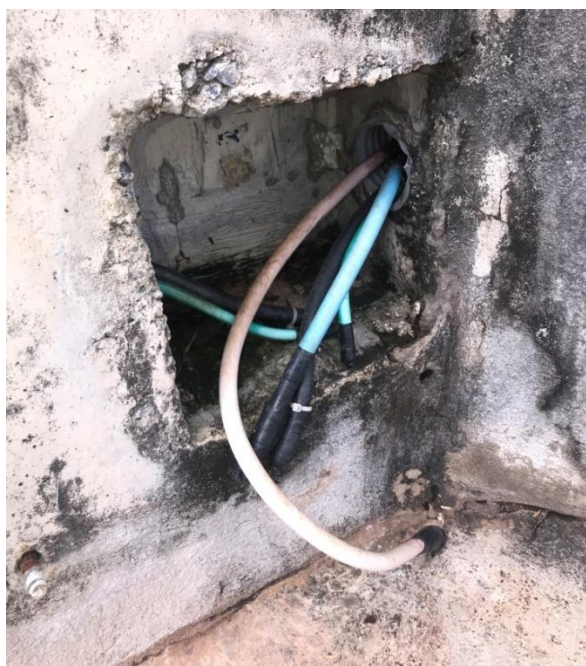
Figura 47: Caixa de Passagem de Fiação
(Fonte: Autor, 2020)

As fiações da iluminação estavam expostas, ou seja, sem tampa de proteção, fatores que ocasionaram a degradação e vandalismo (Figura 47). Alguns postes apresentaram ferrugem. Foi possível observar que a iluminação é inexistente.
