USO DA TERMOGRAFIA NA AVALIAÇÃO DE MANIFESTAÇÕES PATOLÓGICAS EM LAJES DE SUBSOLO: Estudo de Caso em Edificação da Cidade de Palmas/TO

Trabalho de Conclusão de Curso (TCC) II
elaborado e apresentado como requisito
parcial para obtenção do título de bacharel
em Engenharia Civil pelo Centro
Universitário Luterano de Palmas
(CEULP/ULBRA).

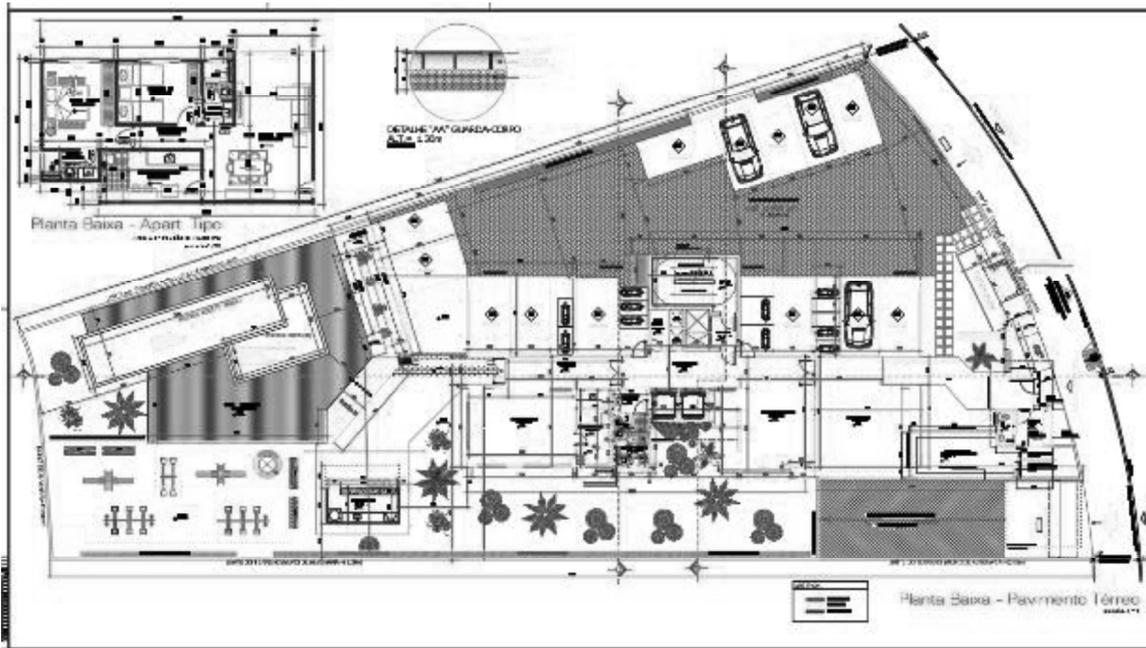
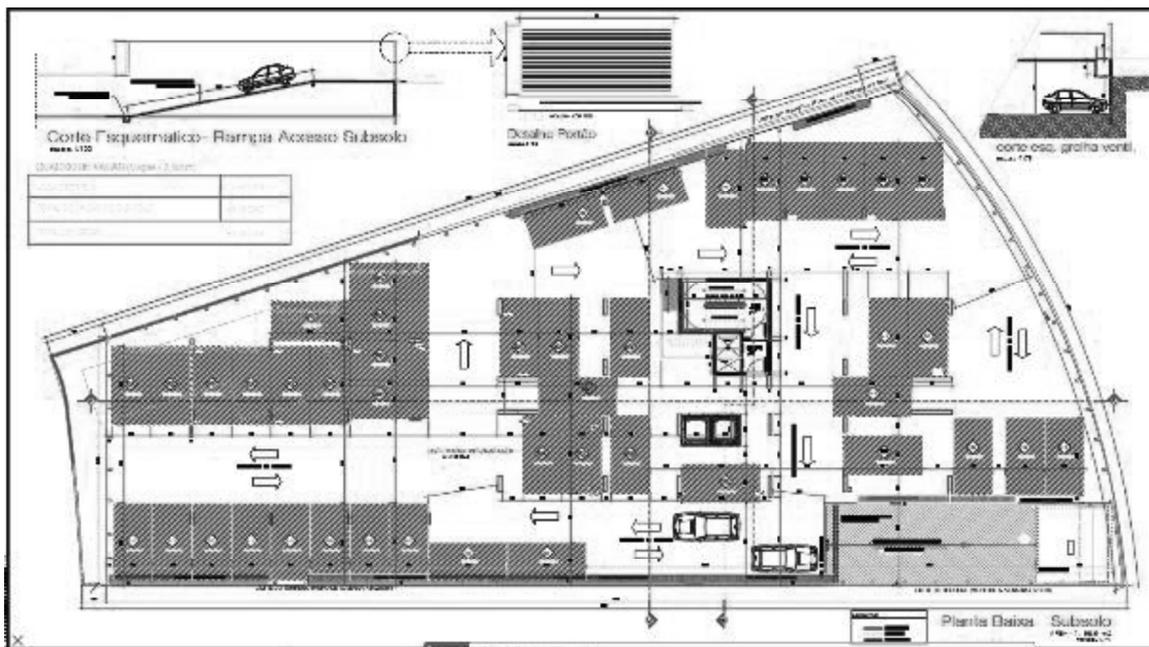
Fonte: Prancha 1 do Projeto Arquitetônico

Através do mapeamento fotográfico realizado em subsolo, foi possível identificar nas plantas baixas dos pavimentos térreo e subsolo, as principais áreas de comprometimento dos elementos estruturais e, a partir destas localizações, buscar pelo rastreamento termográfico possíveis causas para a infiltração e percolação de água ao longo das lajes. A figura 16 (a) e (b) mostra a distribuição dos elementos previstos no pavimento térreo e a localização das vagas no pavimento subsolo e figura 17 (a) e (b) obtidas pela modificação das pranchas 1 e 2 do projeto arquitetônico, mostram que os principais pontos de infiltração estão localizados, abaixo da área de deck úmido e próximo

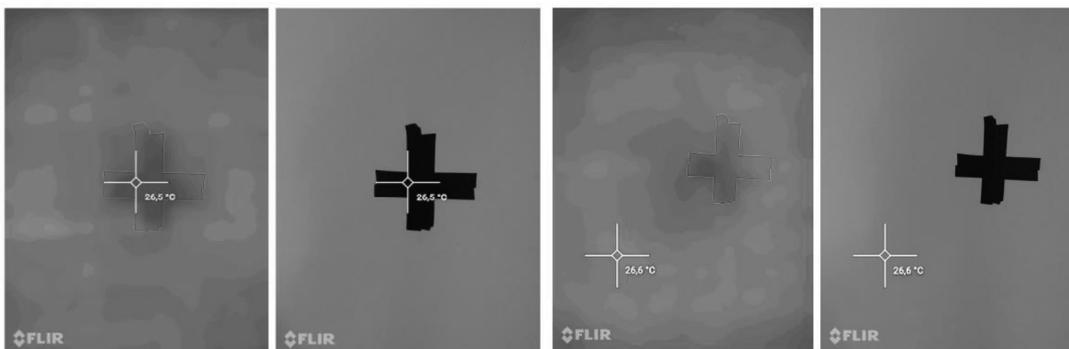
Figura 18 – Determinação da influência dos materiais sobre a emissividade e temperatura em uma parede da edificação.

Apesar de existir tabelas com valores de emissividades para diversos materiais, estes valores devem ser usados apenas como referência (FLIR, 2009, p. 265). Assim, para calibrar o sensor do equipamento foi realizado um teste para obter a emissividade de um revestimento de argamassa do prédio utilizado um ensaio através do método da fita isolante.

Buscou-se um ponto na parede sem umidade aparente e que não apresentasse som cavo. Colocada a fita isolante de cor preta conforme a figura 18.

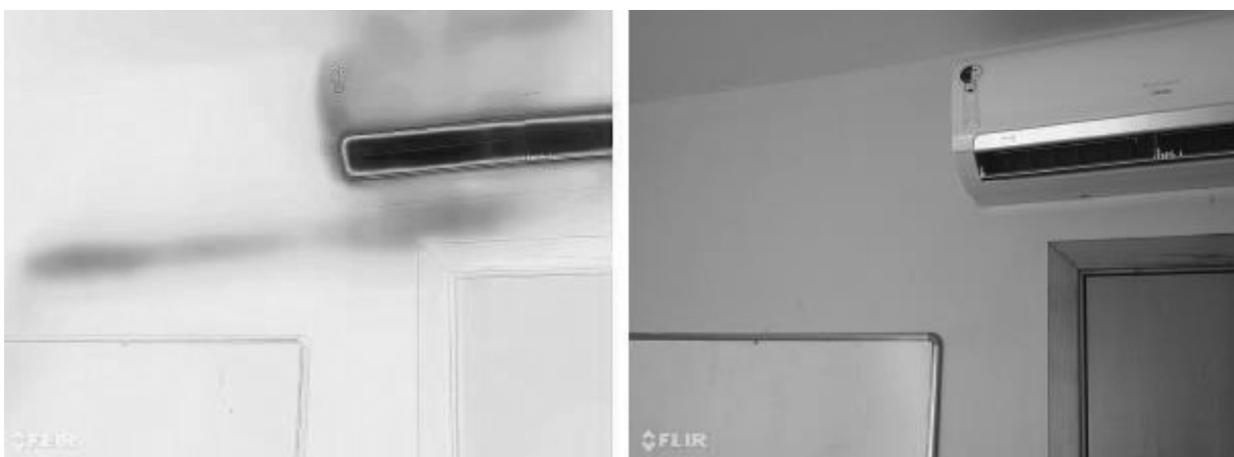
Figura 19 – Imagem termográfica de uma parede de unidade condominial com equipamentos instalados na edificação estudada

Para determinar o comportamento da câmera com sensor infravermelho e a detecção de estruturas não aparentes, foi feito um levantamento em uma unidade condominial da edificação estudada. Na figura 19, a imagem termográfica obtida permite a visualização do dreno de umidade condensada pelo evaporador e as diferenças de

emissividade dos diferentes tipos de materiais, a saber parede de alvenaria, madeira, ar frio, áreas quentes do evaporador e dreno embutido dentro da parede sem visualização externa.

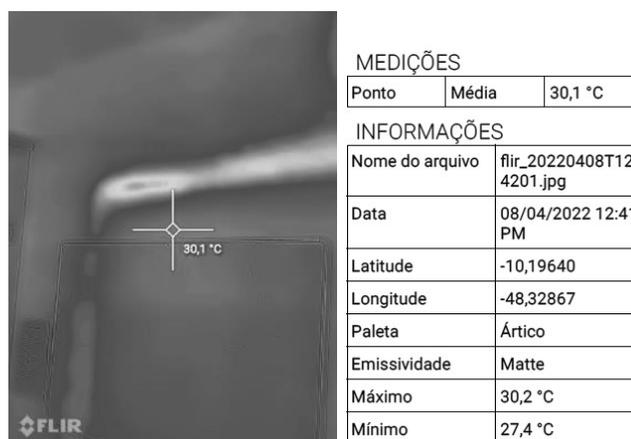
Figura 20 – Modelo de relatório gerado pelo aplicativo MY FLIR

Na figura 20 é mostrado o tipo de relatório gerado pelo aplicativo MY FLIR do smartphone CAT S62 Pro, com variação da paleta de cores para as diferentes emissividades captadas pelo sensor da câmera. Fica também mais clara a posição do dreno de umidade condensada, inclusive com o detalhamento do joelho para condução ao sistema de esgotamento sanitário. No informe é apresentado ainda a variação térmica do ambiente.

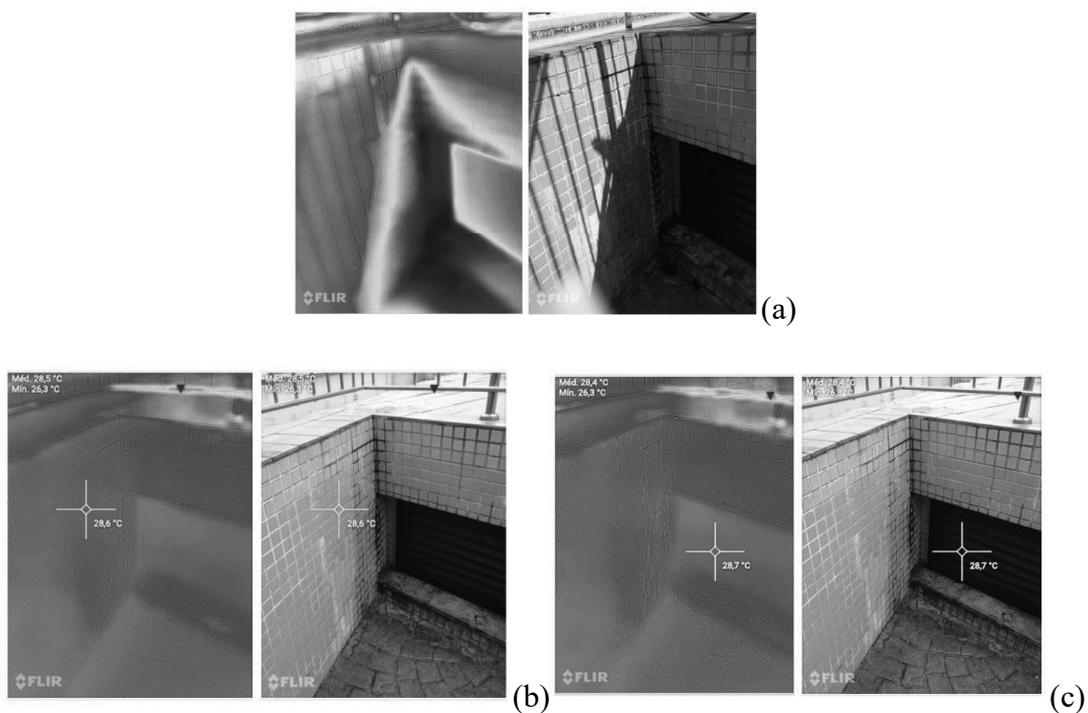
Figura 21 – Influência do sombreamento sobre a emissividade dos componentes

Outro estudo prévio realizado foi a influência da radiação solar sobre a qualidade da imagem termográfica, conforme é mostrado na figura 21. Na figura 21 (a) é possível verificar que a emissão detectada na mesma parede revestida de ladrilhos sofre a influência do sombreamento. A irradiação acarretada pelos raios solares é refletida sobre a superfície fotografada, gerando uma diferença de emissividade do mesmo material. Nas figuras 21 (b) e (c), feitas no mesmo quando o sombreamento era homogêneo, foi possível identificar as nuances de emissividade, detectando possíveis locais de infiltração da água da piscina. Nota-se também a mesma temperatura de superfície em toda a estrutura.

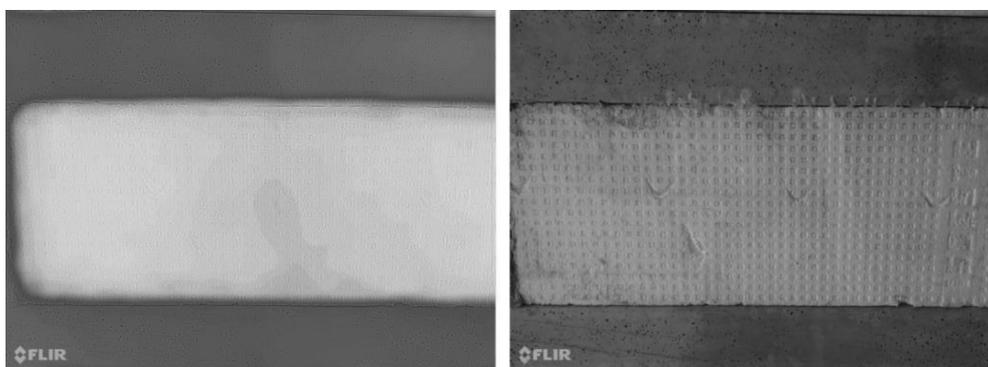
Figura 28 – Padrão de imagem termográfica em laje com vigotas e EPS não comprometida

Para a análise das imagens termográficas no subsolo, foi feita a obtenção de uma imagem padrão, em uma área com vigotas e EPS não comprometidos, conforme mostrado na figura 28. Nesta imagem é possível verificar a detecção de diferenças de emissividade entre os materiais componentes do elemento estrutural.
