**AVALIAÇÃO DO ESTADO DE CONSERVAÇÃO DE PONTE COM PROTENSÃO NO
EXTRADORSO SEGUNDO GDE/UnB: caso Ponte dos Imigrantes Nordestinos.**

Trabalho de Conclusão de Curso (TCC) II elaborado e apresentado como requisito parcial para obtenção do título de bacharel em Engenharia Civil pelo Centro Universitário Luterano de Palmas (CEULP/ULBRA).

Este trabalho teve como objetivo avaliar o estado de conservação atual de ponte com protensão no extradorso localizada no rio Tocantins, situada na BR – 445, entre os municípios de Lajeado e Miracema do Tocantins, aplicando a metodologia GDE/UnB. A metodologia tem como foco principal identificar os danos em cada elemento da estrutura, atribuir um Grau e um Nível de Deterioração desse elemento e da obra como um todo. Diante a abordagem do estudo, utilizou-se esse método para uma análise da ponte em estudo. Nota-se durante o estudo que mesmo a estrutura tendo apenas dez anos de execução, a mesma já apresenta pequenos danos que se não reparado podem vir a se tornar danos maiores e com maiores transtornos. Após o estudo realizado, foi identificado que a estrutura tem nível de deterioração MÉDIO com Grau de 25,0 tendo como recomendação pela norma a definir

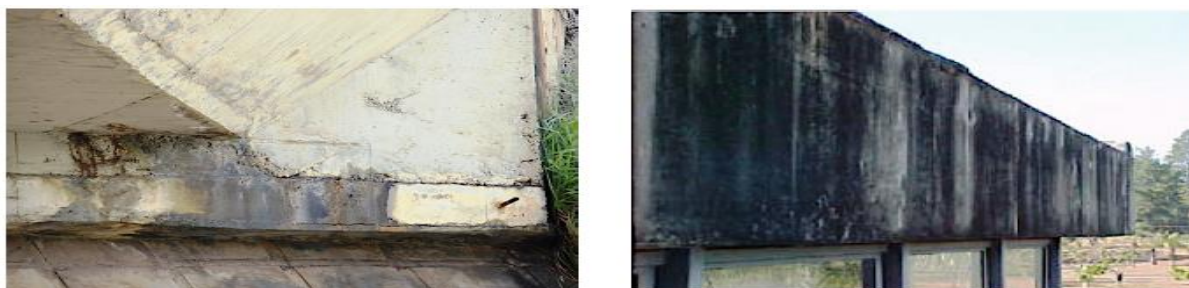
Figura 26: Manchas em estruturas expostas

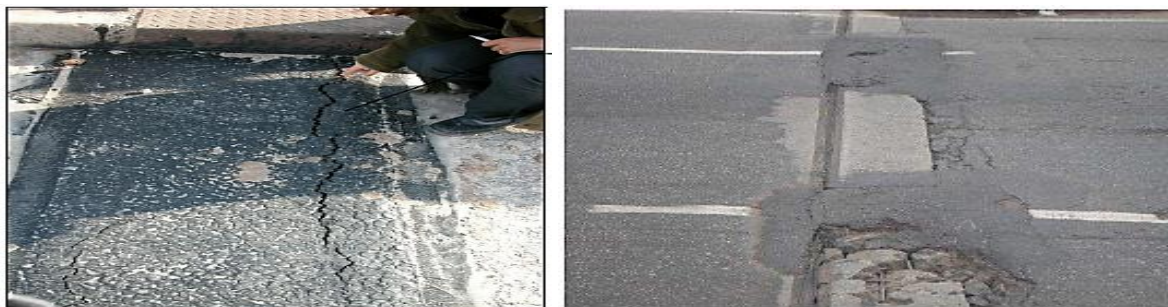
Figura 27: Obstrução da junta de dilatação com pavimento.

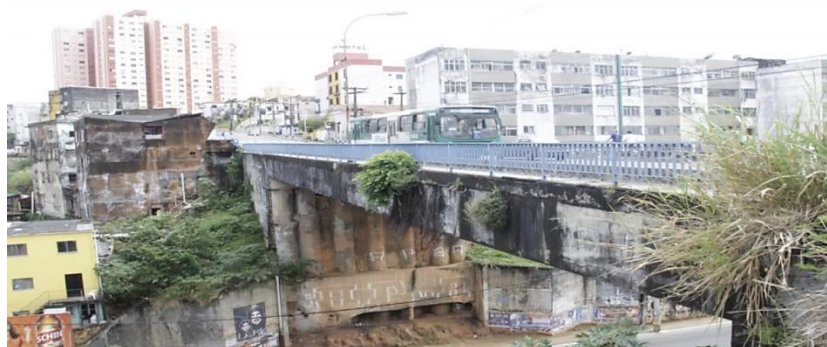
Figura 28: Umidade excessiva em OEAs.

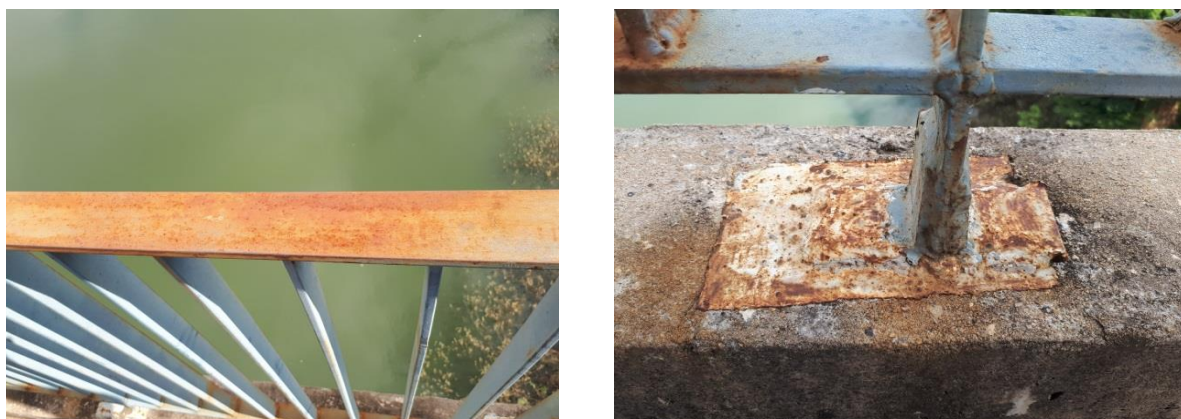
Figura 45: Guarda-corpo.

Os guarda-corpos são elementos em aço e boa parte da estrutura está com manchas avermelhadas, características de corrosão, como mostra a Figura 45. Próximo às extremidades do Lado A e do Lado B a base de apoio do guarda-corpo em alguns pontos consta focos de partes corroídas, como mostra a figura na mencionada.

Nas extremidades da ponte e nos viadutos de acesso, é possível notar que nessas regiões existe acúmulo de água das chuvas, o que ocasiona boa parte da corrosão dos guarda-corpos.

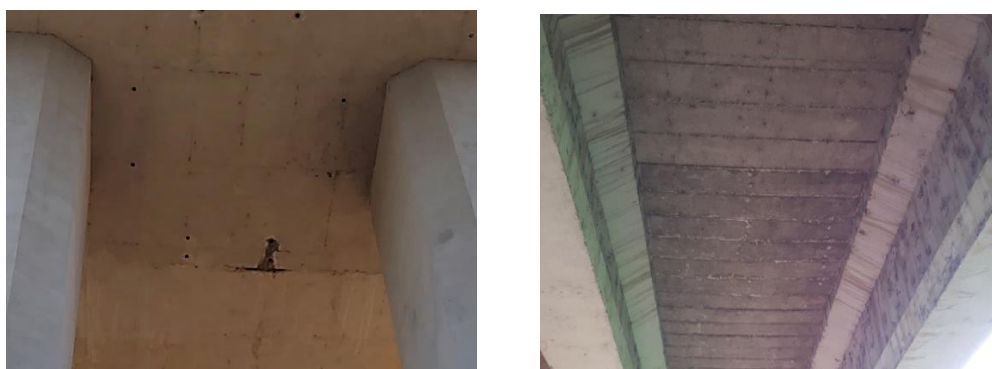
Figura 48: Tabuleiro e lajes.

Conforme a Figura 48 o Tabuleiro na parte inferior foi possível verificar manchas de bolor entre os pilares 7 e 8 do APOIO 4. Próximos aos APOIOS 1 e 10, as lajes L1, L6, L20 e L25 que fica nas extremidades dos viadutos de acesso, apresentam manchas e eflorescência, devido ao acúmulo de água na passagem de pedestres que fica na parte superior da estrutura.

Segundo a GDE o Nível de Deterioração dos elementos é baixo e o Grau de Deterioração é 4,8 conforme consta nos Apêndice A.

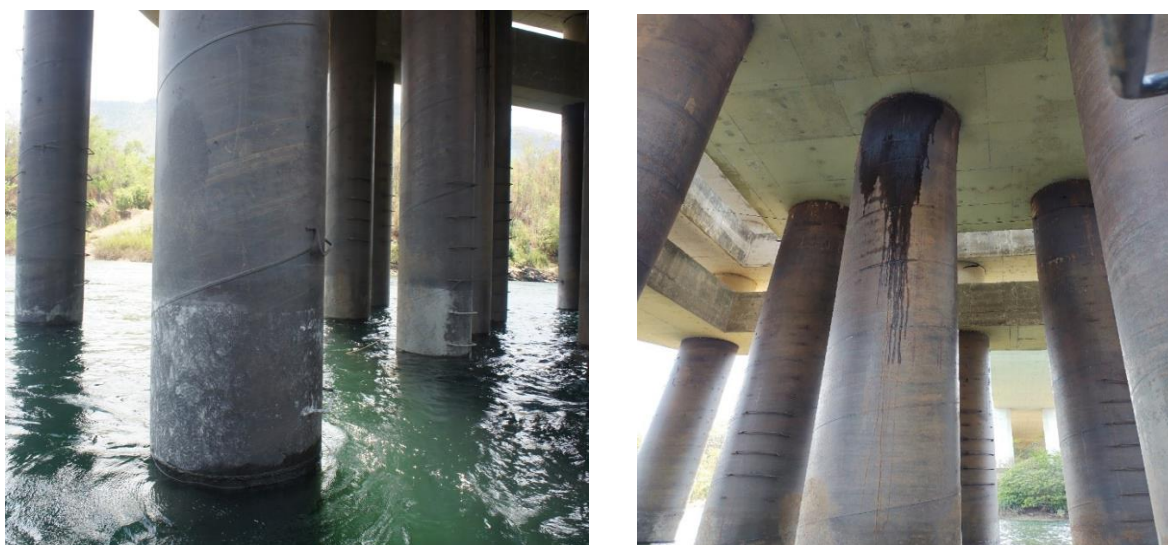
Figura 51: Estacas do apoio 6.

Como mostrado na Figura 5, em todas as estacas é possível notar uma faixa de mancha esbranquiçada que mostra que o nível da água chega até aquele ponto.

Foi possível notar também que no apoio 6 onde estão localizados os pilares 11 e 12, as estacas do centro do bloco, estavam úmidas na parte superior. A mancha de umidade está localizada no encontro de estaca com bloco.

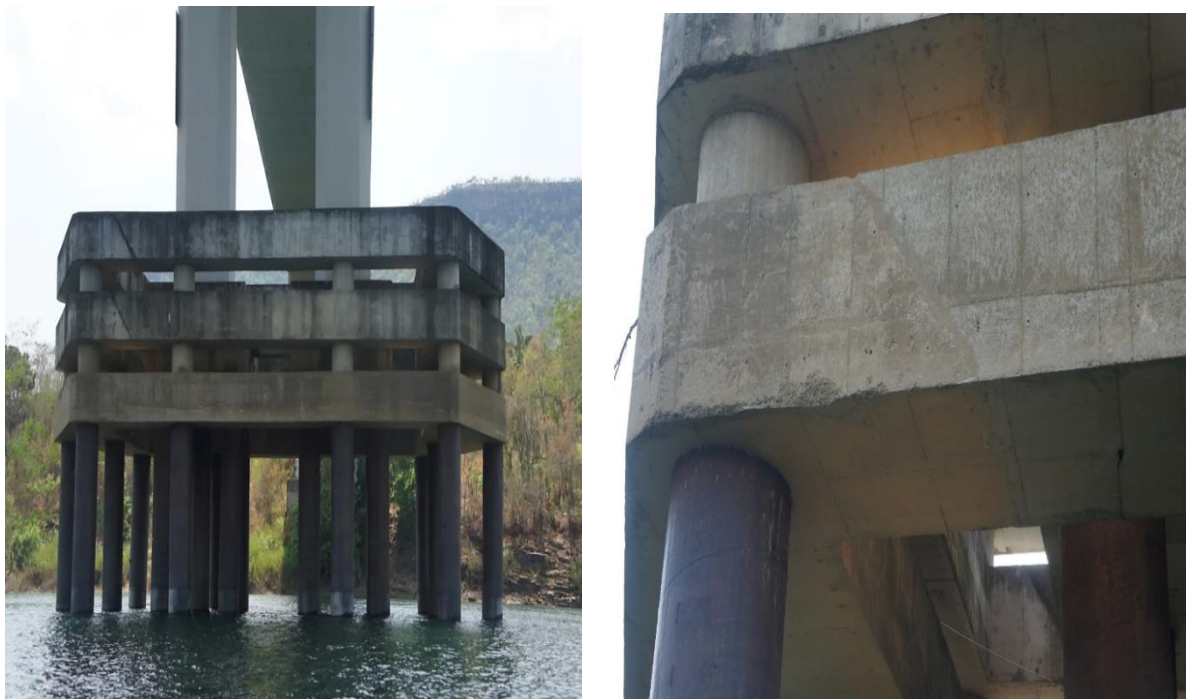
Figura 52: Barreira de proteção anti-choque.

Já as barreiras de proteção anti-choque dos apoios 5 e 6 foi notado que todas as faces estão com manchas escuras de bolor como apresentado na Figura 52.

Na barreira de proteção do APOIO 6 é possível identificar na face oeste, que existe pequenos deslocamento de concreto na parte inferior das vigas que protegem o bloco.

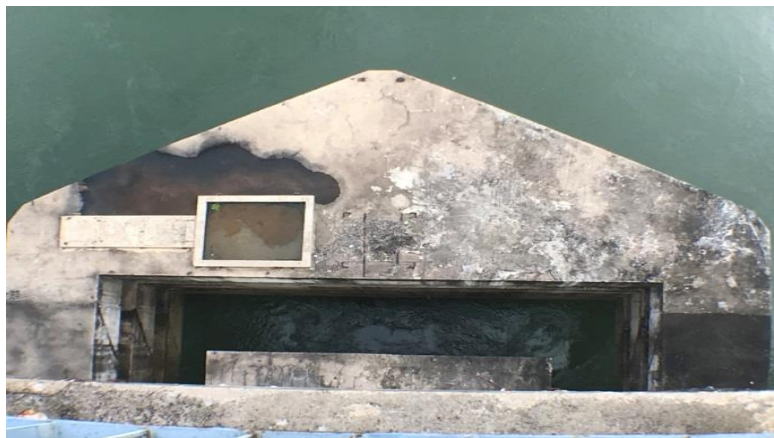
Figura 53: Parte superior da barreira anti-choque.

É possível também identificar que na parte superior das barreiras nota-se manchas, eflorescência, fissuras e umidade excessiva como está ilustrado na Figura 53.

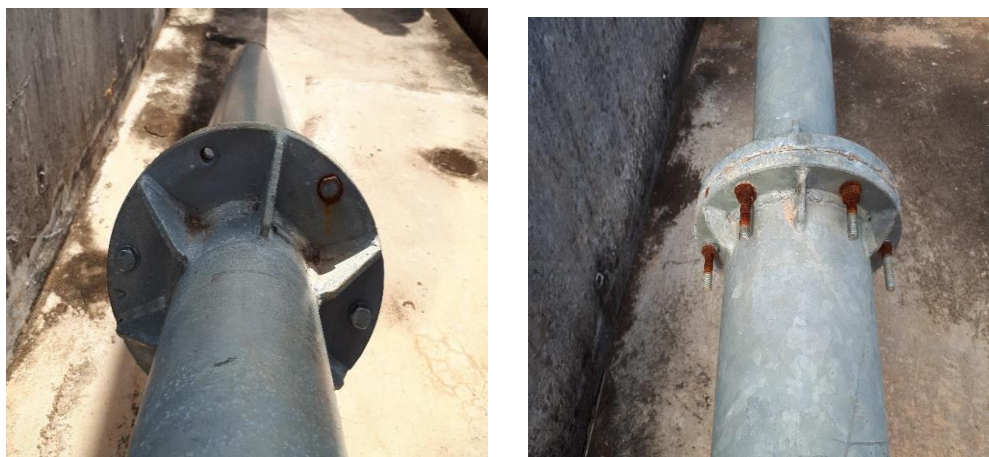
Figura 54: Estais.

Na estrutura em estudo é composta por vinte estais em cada torre, totalizando cento e sessenta estais. Não foram encontrados danos aparentes nos estais, mas nas capas protetoras de dois estais do APOIO 7 do lado sul, foram detectados dois parafusos faltando de acordo com a Figura 54.

Em todos os Estais foram encontrados nas capas protetoras, em média três parafusos por estai, com início de oxidação conforme apresentado na figura acima já mencionada.

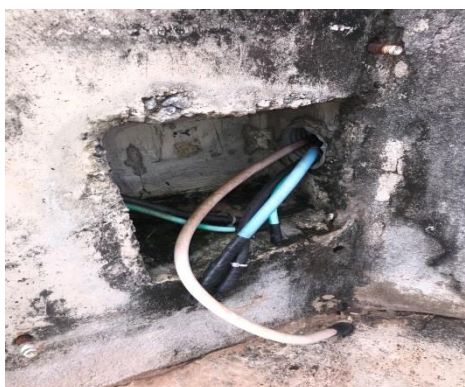
Figura 55: Acesso a instalação elétrica da ponte.

A iluminação da ponte está desativada tendo em vista que levaram boa parte da fiação. Muitas placas de acesso aos fios já foram arrancadas como ilustrado na figura

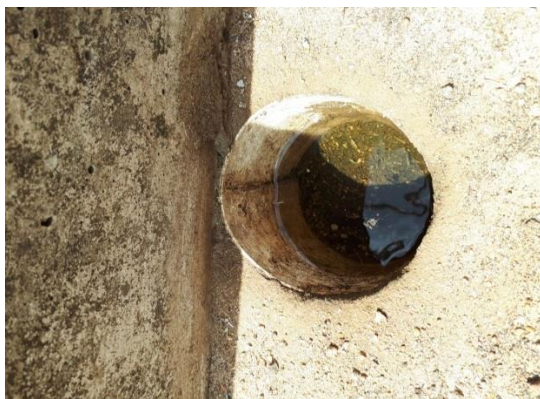
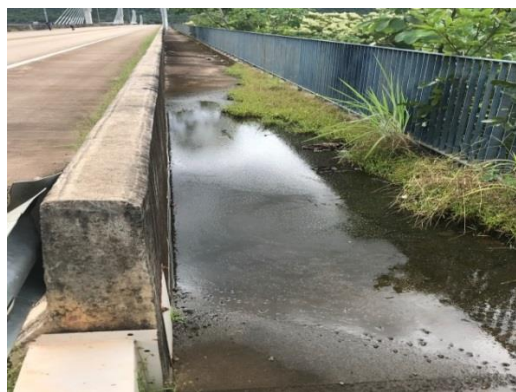
Figura 56: Tubulação de drenagem obstruída.

Nos viadutos de acesso foi possível constatar, conforme ilustrado na Figura 56, que os drenos estavam obstruídos, levando ao acúmulo de água o que ocasiona as várias manchas nos outros elementos já citados anteriormente.

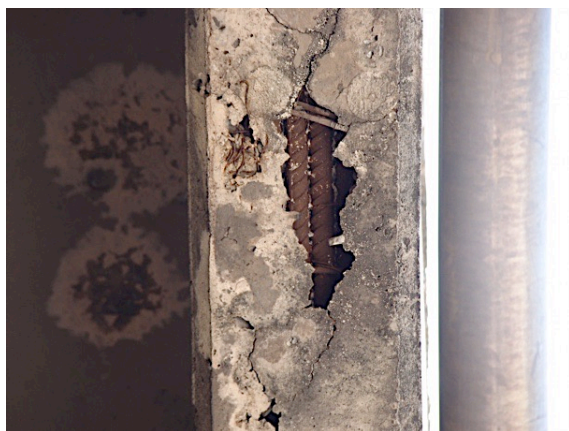
Figura 1: corrosão de armadura ($F_i = 2$)

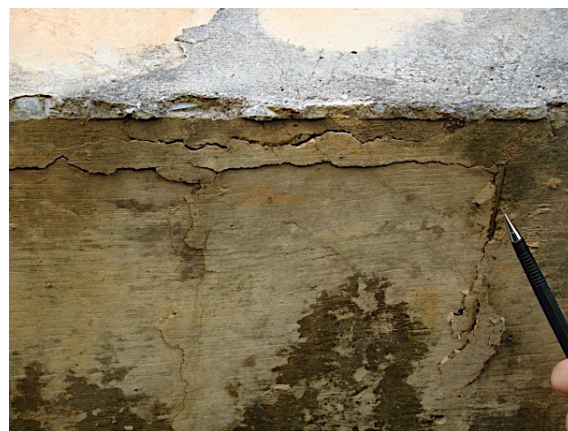
Figura 2: corrosão de armadura ($F_i = 3$)

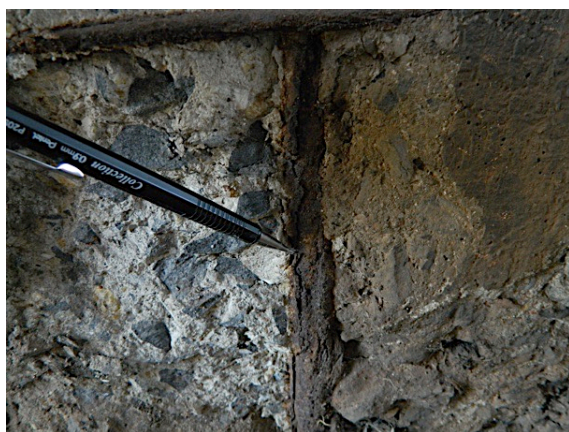
Figura 3: corrosão de armadura ($F_i = 4$)

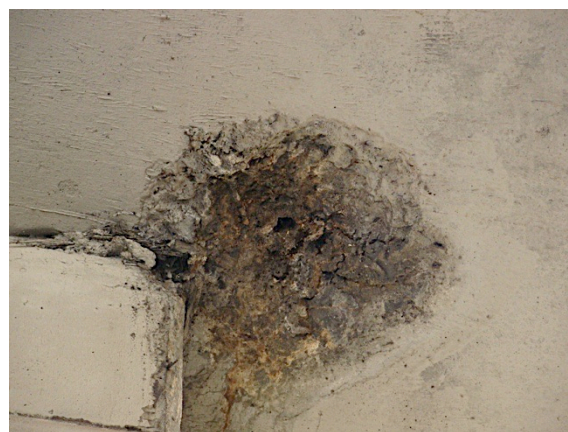
Figura 4: desagregação ($F_i = 2$)

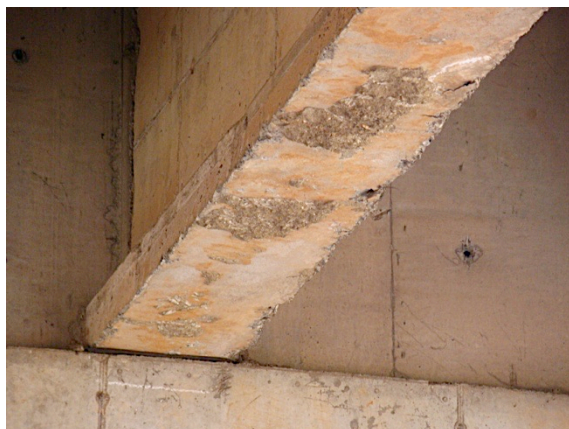
Figura 5: deslocamento ($F_i = 2$)

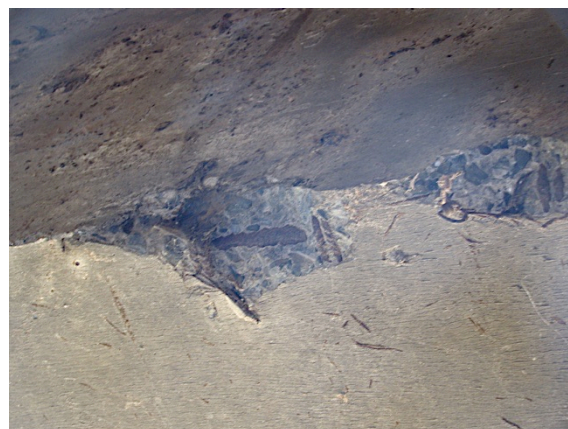
Figura 6: deslocamento ($F_i = 3$)

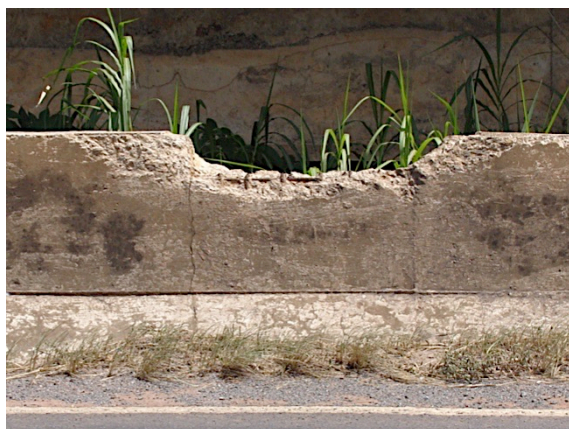
Figura 7: deslocamento ($F_i = 4$)

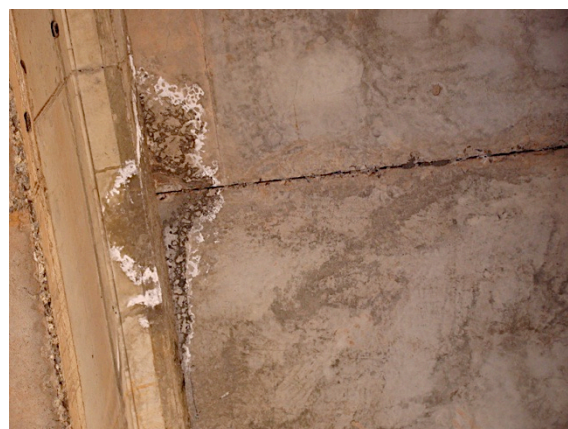
Figura 8: eflorescência ($F_i = 2$)

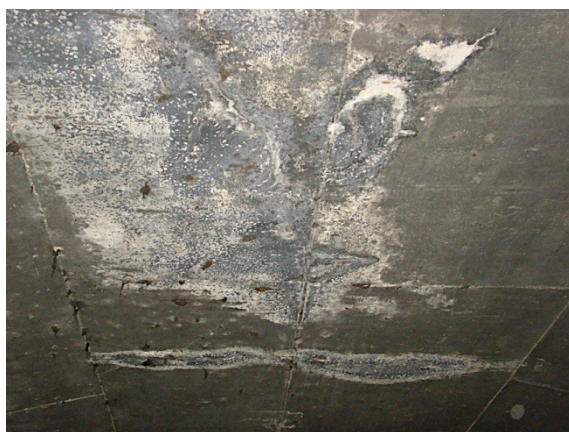
Figura 9: eflorescência ($F_i = 3$)

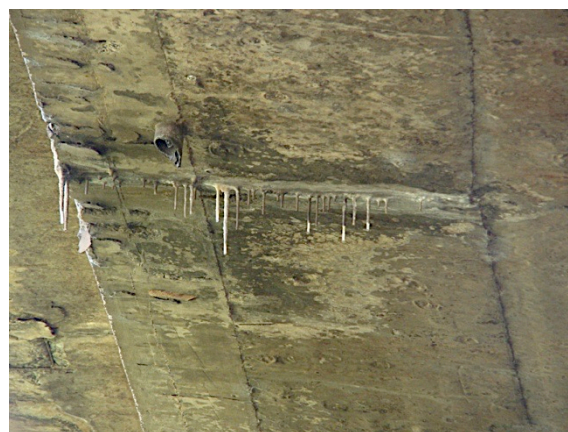
Figura 10: eflorescência ($F_i = 4$)

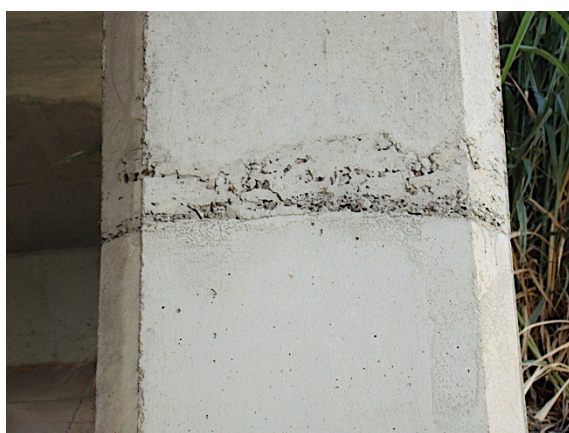
Figura 11: falha de concretagem ($F_i = 1$)

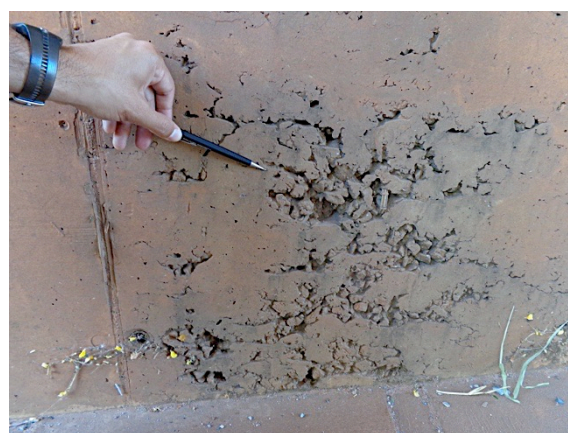
Figura 12: falha de concretagem ($F_i = 2$)

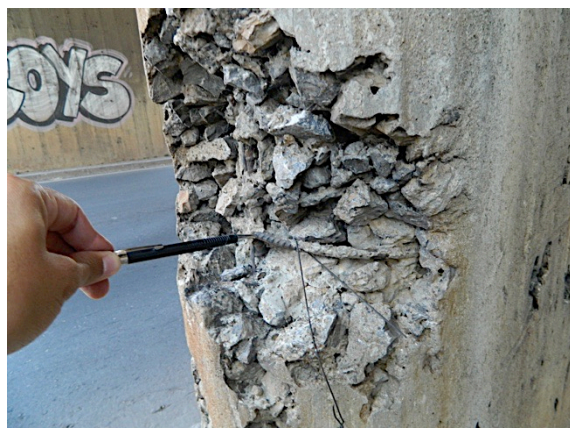
Figura 13: falha de concretagem ($F_i = 3$)

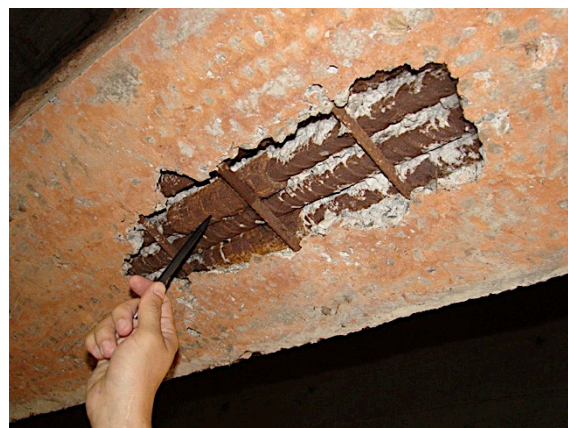
Figura 14: falha de concretagem ($F_i = 3$)

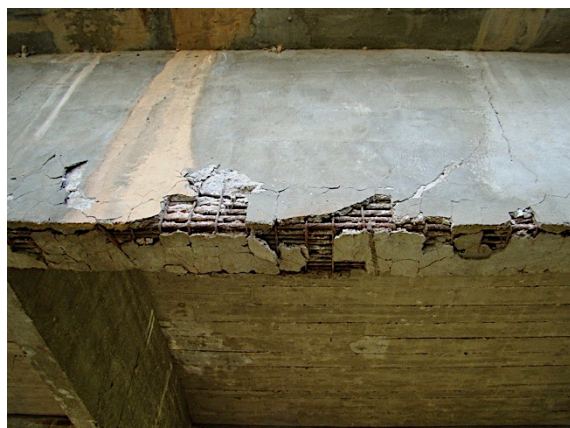
Figura 15: falha de concretagem ($F_i = 4$)

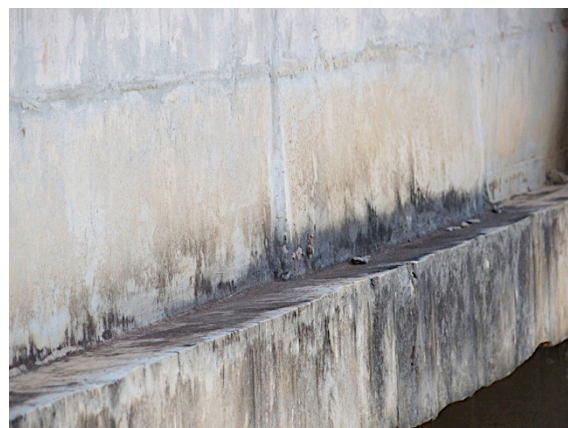
Figura 16: manchas ($F_i = 2$)

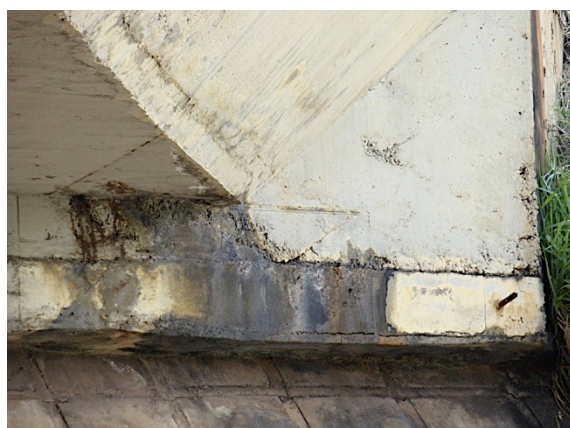
Figura 17: manchas ($F_i = 3$)

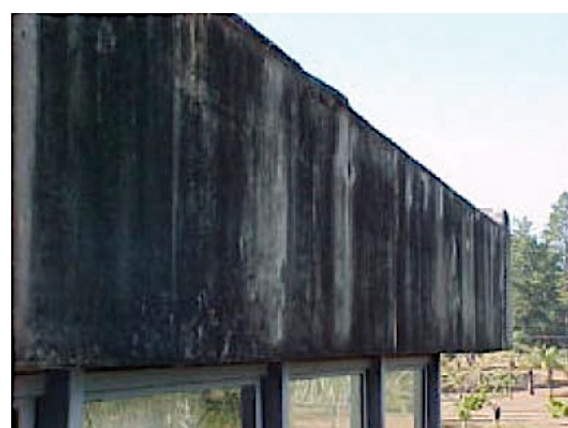
Figura 18: manchas ($F_i = 4$)

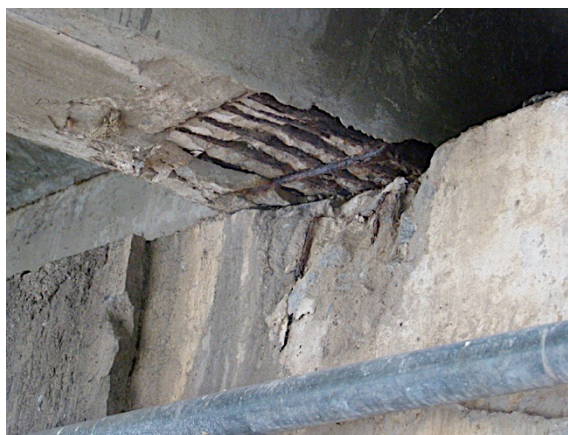
Figura 19: sinais de esmagamento do concreto ($F_i = 3$)

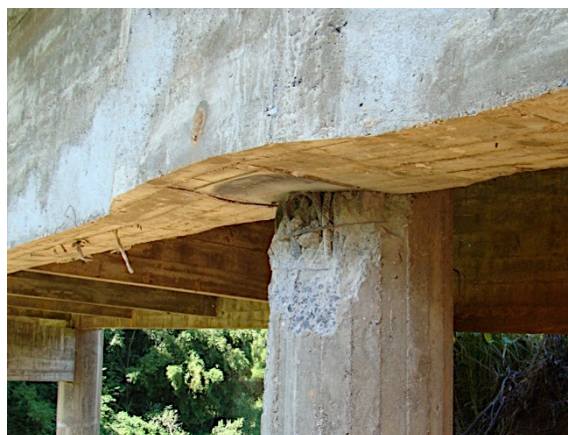
Figura 20: sinais de esmagamento do concreto ($F_i = 4$)

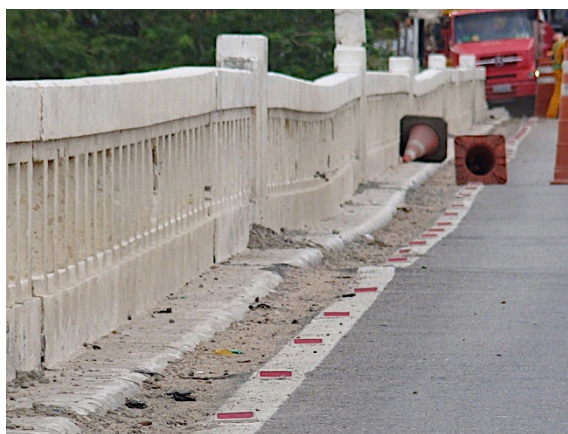
Figura 21: flecha ($F_i = 4$)

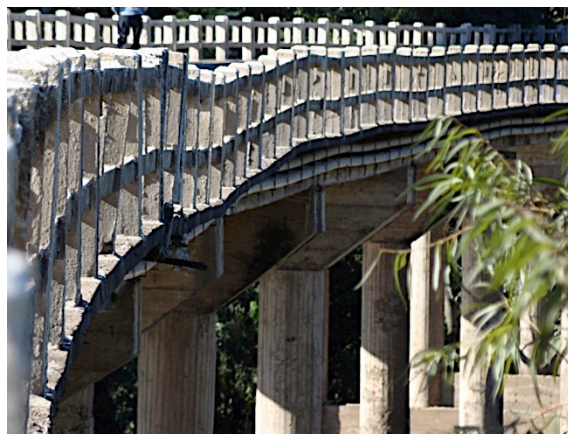
Figura 22: recalque ($F_i = 4$)
